พฤติกรรมของทางรถไฟที่เสริมด้วยวัสดุสังเคราะห์เชิงประกอบภายใต้สถานการณ์ใช้งานจริง

BEHAVIOR OF RAILWAY REINFORCED WITH GEOCOMPOSITE UNDER WORKING  
CONDITION

A THESIS SUBMITTED IN PARTIAL FULFILLMENT OF  
THE REQUIREMENTS FOR MASTER DEGREE OF ENGINEERING  
IN CIVIL ENGINEERING  
FACULTY OF ENGINEERING  
BURAPHA UNIVERSITY

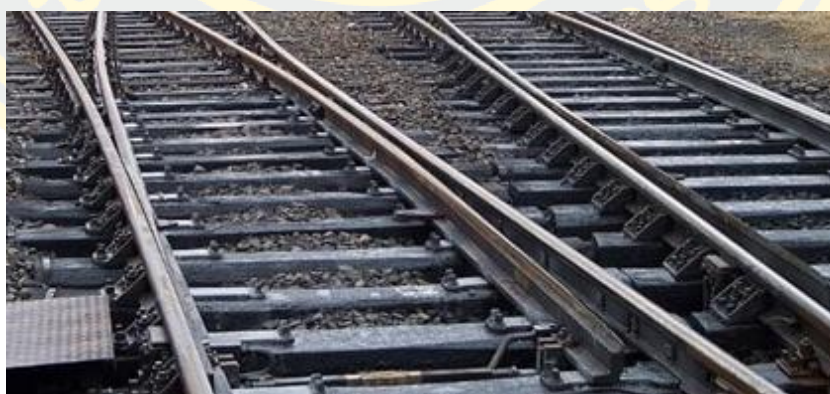
ภาพที่ 2-6 หมอนรองรางเหล็ก

3.3 หมอนรองรางเหล็ก (Steel Sleeper) ผลิตขึ้นจากเหล็ก ข้อได้เปรียบคือมีน้ำหนักเบากว่าหมอนรองรางแบบคอนกรีต ง่ายต่อการขนส่ง และการติดตั้ง ปลายทั้งสองข้างสามารถยึดเหนี่ยวช่วยไม่ให้เกิดการเคลื่อนที่ด้านข้าง ลักษณะดังภาพที่ 2-6 ข้อเสียเปรียบคือมีราคาแพงกว่าแบบคอนกรีต เมื่อทำการบำรุงเส้นทางด้วยอัดหินจะทำได้ยากกว่าหมอนรองรางชนิดอื่น ๆ

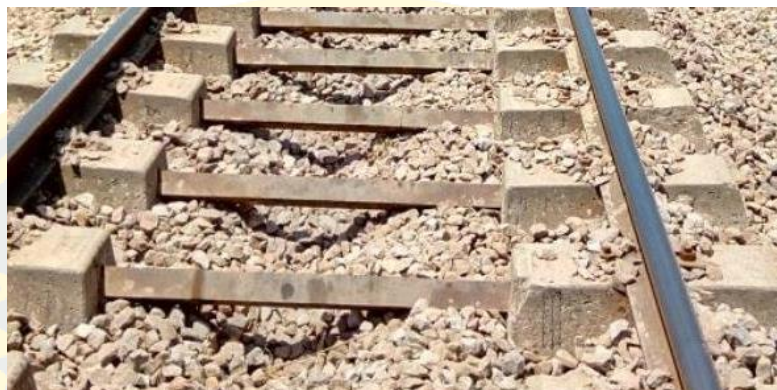
ภาพที่ 2-7 หมอนรองรางคอนกรีต Twin Block (Khan, 2018)

3.4 หมอนรองรางคอนกรีต Twin Block (Bi-Block Sleeper) เป็นหมอนที่สร้างขึ้นจากวัสดุ 2 ชนิดคือเหล็กและคอนกรีต ข้อได้เปรียบคือมีน้ำหนักที่เบากว่าแบบหมอนคอนกรีต ข้อ

เสียเปรียบคืออาจเกิดการตัดตัวรอบแนวแกนหมอนรองรางเนื่องจากช่วงกลางเนื่องจากเป็นเพียง  
แท่งเหล็ก ลักษณะดังภาพที่ 2-7 และชั้นหินโรยทางใต้หมอนรองรางชนิดนี้จะต้องรับแรงในพื้นที่  
หน้าตัดที่น้อยกว่าหมอนรองรางแบบอื่น ส่งผลให้เกิดความเค้นมาก

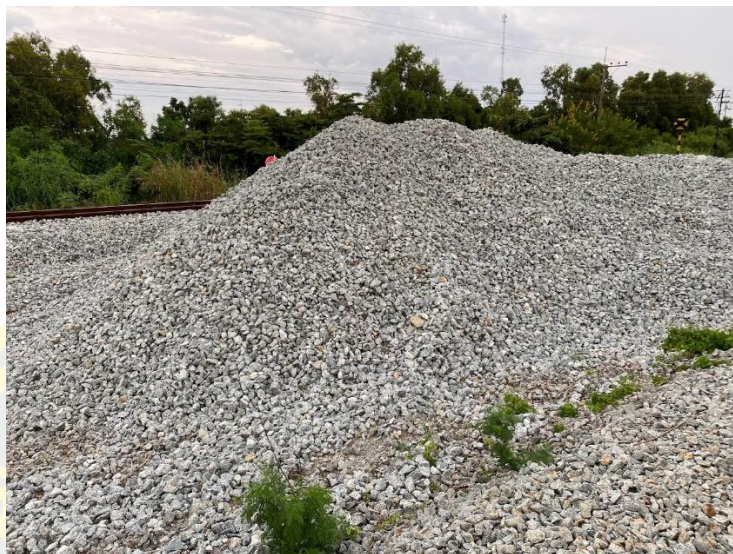
ภาพที่ 2-8 หินโรยทางชนิดหินแกรนิต

เป็นชั้นที่ประกอบด้วยหินบดวางอยู่ส่วนบนของ Substructure และฝัง sleeper ไว้ ผลิต  
จากหินแข็ง เช่น แกรนิต หินดา แกรบโบ ไดอะเบส ควอตไซต์ และหินปูน ดังตัวอย่างภาพที่ 2-8  
เป็นหินโรยทางชนิดหินแกรนิต หินโรยทางรถไฟใช้ก่อสร้างชั้นหินโรยทางรถไฟ หินโรยทางต้อง  
ไม่ประกอบไปด้วยสารเคมีที่เป็นอันตรายและทำให้เกิดแรงเชื่อมประสานเมื่อหินโรยทางกลายเป็น  
ผงและเปียกน้ำ อนุภาคมีขนาดละเอียดแบบ Uniform Graded ส่วนประกอบสำคัญของ Ballast  
ประกอบด้วย 4 ส่วนคือ Crib, Shoulder, Top Ballast, และ Bottom Ballast ดังภาพที่ 2-9

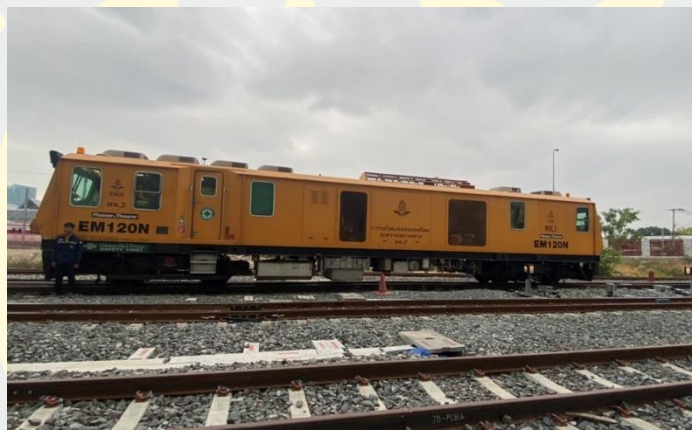
ภาพที่ 2-22 รถ EM120 ยี่ห้อ plasser & theurer ของ รฟท.

EM120 เป็นรถตรวจทางที่การรถไฟไทยใช้ในการตรวจสอบสภาพเส้นทางรถไฟ ตัวอย่างดังภาพที่ 2-22 และ 2-23 โดยจะทำการตรวจสอบ 2 ครั้ง/ปี รถ ค่าที่ได้จากการตรวจทางคือค่าดัชนีสภาพทาง (Q.I.) โดยการวัดนั้นจะใช้เลเซอร์ที่ติดตั้งไว้ส่วนใต้ของรถ EM ฉายไปยังสันรางแล้วนำค่าส่วนมิติต่าง ๆ ของรางอาทิ ระยะความกว้าง ความสูงของสันราง มาทำการคำนวณค่า ขนาดทาง, ระดับตามขวาง, แนวราง, ระดับตามยาว, และทวิสต์ โดยจะตรวจวัดค่าในทุก ๆ 25 เซนติเมตร ข้อมูลที่ได้ออกมาจะเป็นแบบเรียลทามจะทำให้ทราบถึงค่า ค่าดัชนีสภาพทาง (Q.I.) ในทุก ๆ 1 กิโลเมตร

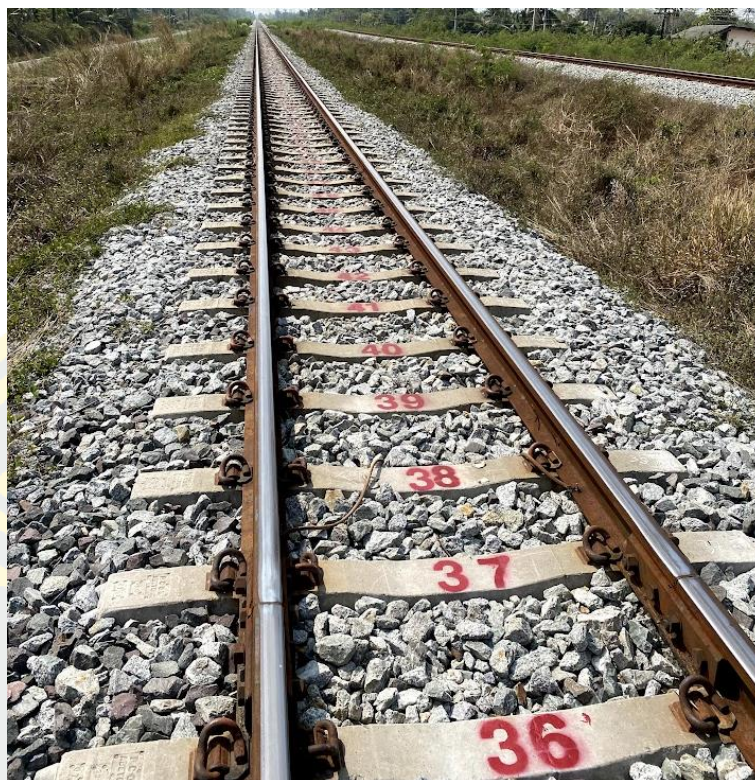
ภาพที่ 3-2 ตัวอย่างการบ่มเบอร์หมอนรองราง

ในแต่ละ Section จะทำการพันเบอร์หมอนเพื่อลดความสับสนในการเก็บข้อมูล โดยจะใช้สีสเปรย์พันตัวเลขลงบนหมอนรองรางดังภาพตัวอย่างที่ 3-2 โดยแต่ละบนลำดับเลขดังนี้

- Section 1 ขาไปชลบุรี - เสริม Geogrid + Geotextile แบบก่อสร้างใหม่ ทำการพันเบอร์หมอนเลขที่ -70 ถึง 100 ขากลับชลบุรี - ไม่มีการเสริมกำลัง ทำการพันเบอร์หมอนเลขที่ -70 ถึง 100
- Section 2 ขาไปชลบุรี - เส้นทางปกติ ทำการพันเบอร์หมอนเลขที่ 0 ถึง 170 ขากลับชลบุรี - ไม่มีการเสริมกำลัง ทำการพันเบอร์หมอนเลขที่ 0 ถึง 170
- Section 3 ขาไปชลบุรี - เสริม Geogrid + Geotextile แบบ Cutter Bar ทำการพันเบอร์หมอนเลขที่ 0 ถึง 170 ขากลับชลบุรี - ไม่มีการเสริมกำลัง ทำการพันเบอร์หมอนเลขที่ 0 ถึง 170

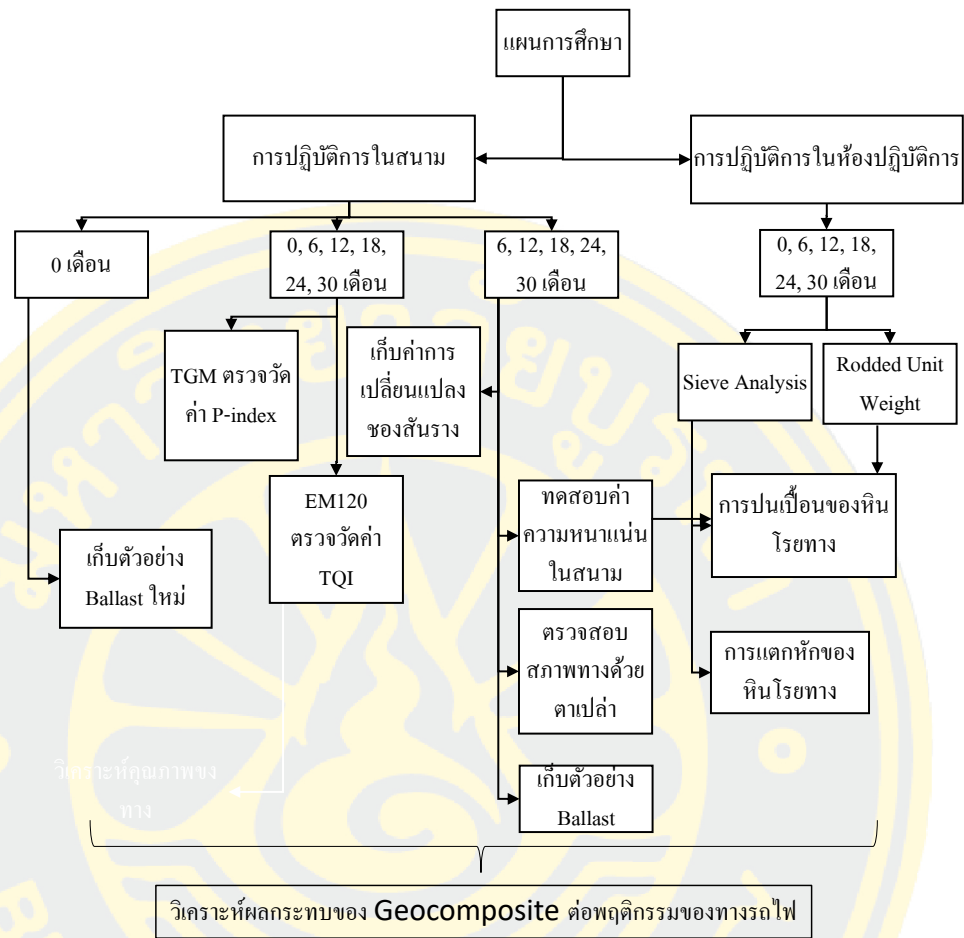
ภาพที่ 3-3 แผนการศึกษา

การศึกษาจะทำการศึกษาทั้งในสนามและในห้องปฏิบัติการ ในส่วนสนามจะทำการทดสอบดังนี้ 1) เก็บตัวอย่างหินโรยทางใหม่และหินโรยทางใน Section ที่ทำการทดสอบ 2) เก็บค่าการเปลี่ยนแปลงของสันราง 3) ค่าความหนาแน่นในสนาม 4) การตรวจสอบสภาพทางด้วย TGM 5) การตรวจสอบสภาพทางด้วย EM120 และ 6) การตรวจสอบสภาพทางด้วยตาเปล่า ในส่วนห้องปฏิบัติการจะทำการทดสอบดังนี้ 1) Sieve Analysis 2) Rodded Unit Weight โดยแผนการศึกษาเป็นไปดังภาพที่ 3-3

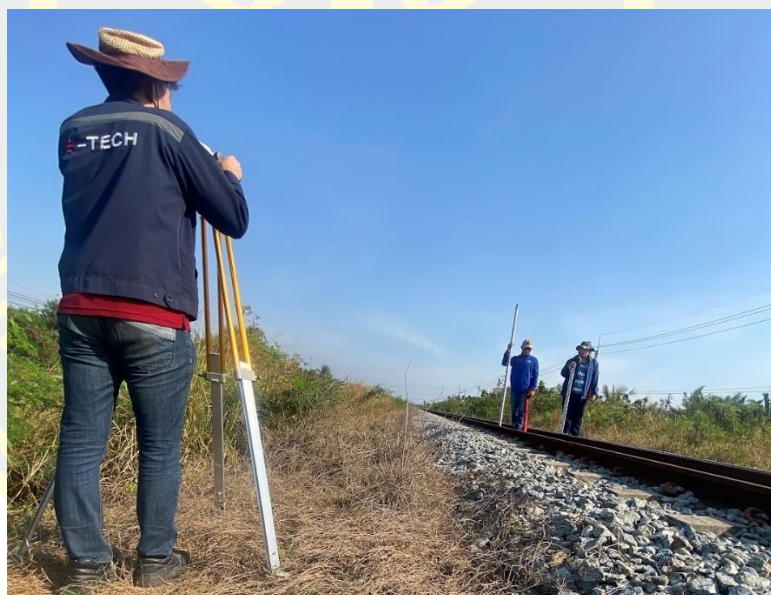
ภาพที่ 3-7 ภาพขณะกำลังเก็บค่าสันราง ฯ

2.3 การตรวจวัดค่าระดับสันราง ทำการเก็บค่าสันรางทั้งสองฝั่งรางโดยกล้องระดับ โดยใช้ไม้สตาฟตั้งที่ตำแหน่งสันรางดังภาพที่ 3-7 เก็บค่าสันรางทุกหมอนเลขคี่

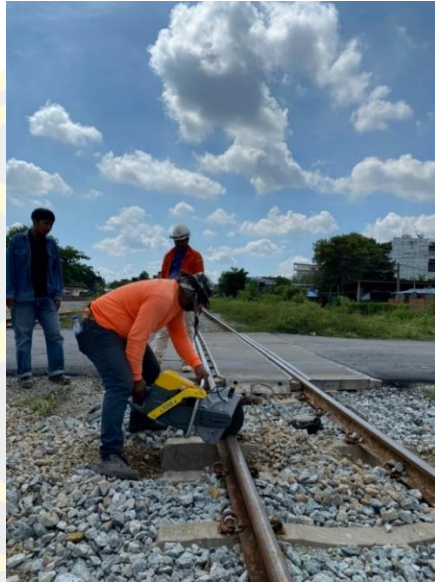
ภาพที่ 4-2 การตัดรางเพื่อถอดโครงสร้างส่วนบนออกจากทาง ๑

1.1 ตัดรางออกทั้ง 2 ฝั่งเพื่อนำโครงสร้างส่วนบนของทางรถไฟ (ราง อุปกรณ์ยึดราง และหมอนรองราง) ออกจากทางรถไฟดังภาพที่ 4-2

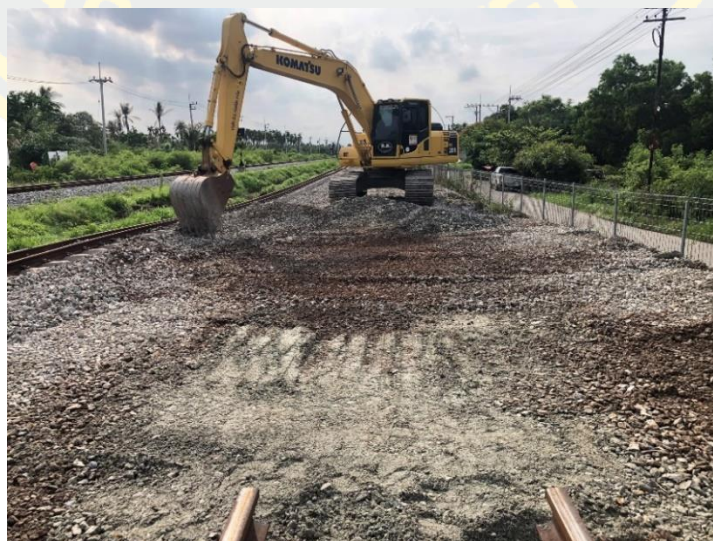
ภาพที่ 4-3 ขณะการรื้อชั้นหินโรยทางและชั้นรองหินโรยทาง

1.2 ทำการรื้อชั้นหินโรยทาง และชั้นรองหินโรยทางออกจนถึงผิวชั้นพื้นทางดังภาพที่ 4-3

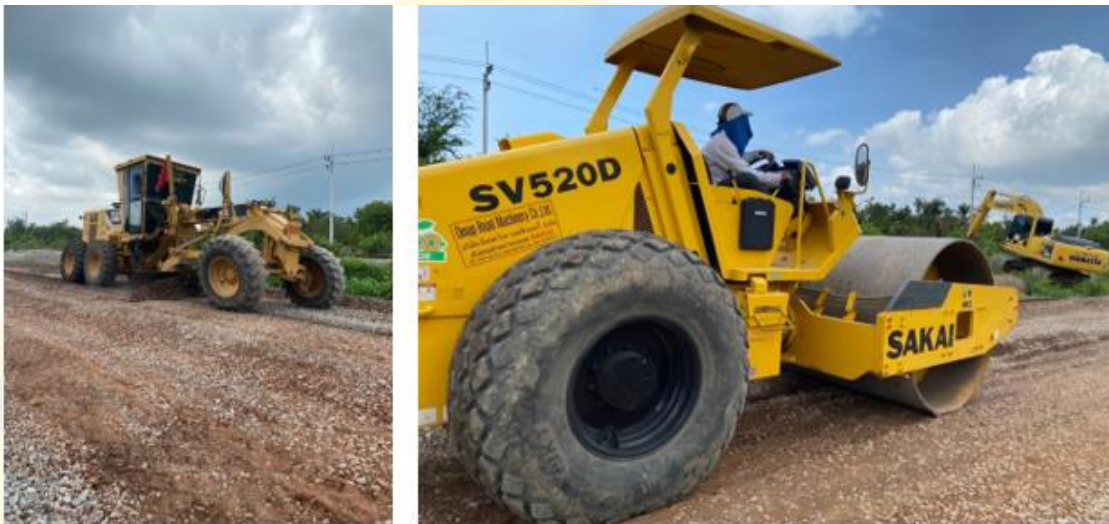
ภาพที่ 4-4 การปรับปรุงชั้นพื้นทาง

1.3 ทำการปรับปรุงชั้นพื้นทางใหม่โดยการปรับแต่งให้เป็นไปตามแบบด้วยการ ตัด  
ป่าทาง ถมดิน และบดอัด ดังภาพที่ 4-4

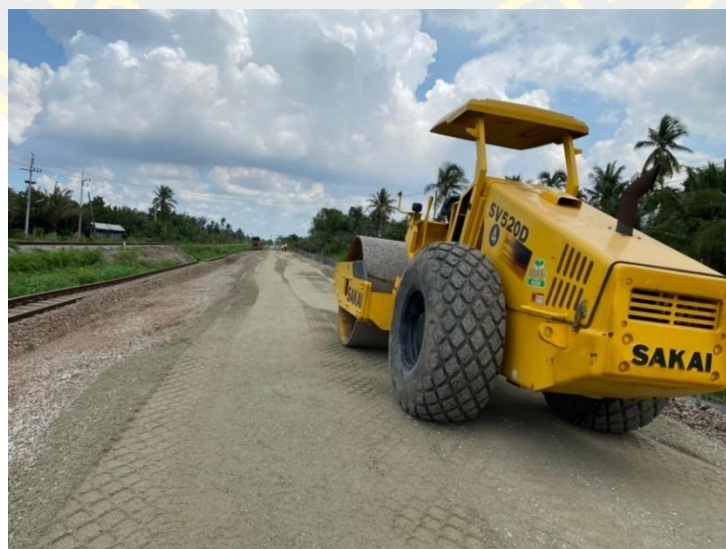
ภาพที่ 4-5 การก่อสร้างชั้นรองหินโรยทาง

1.4 ก่อสร้างชั้นรองหินโรยทางใหม่เลือกวัสดุหินคลุกที่คุณสมบัติเป็นดังตารางที่ 4-1  
ทำการถมและบดอัดให้ได้ความหนา 15 ซม. ดังภาพที่ 4-5

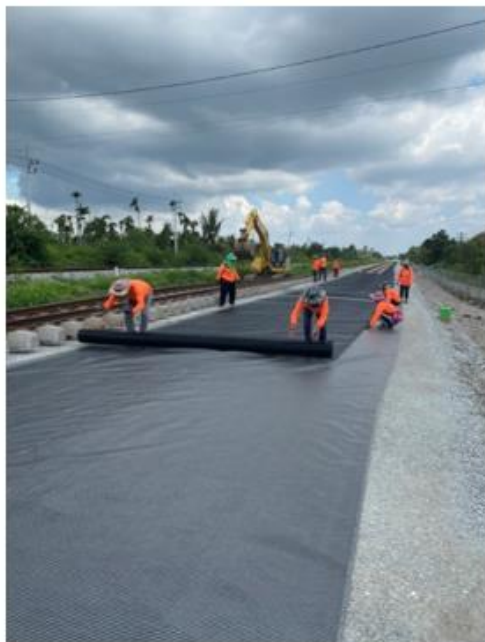
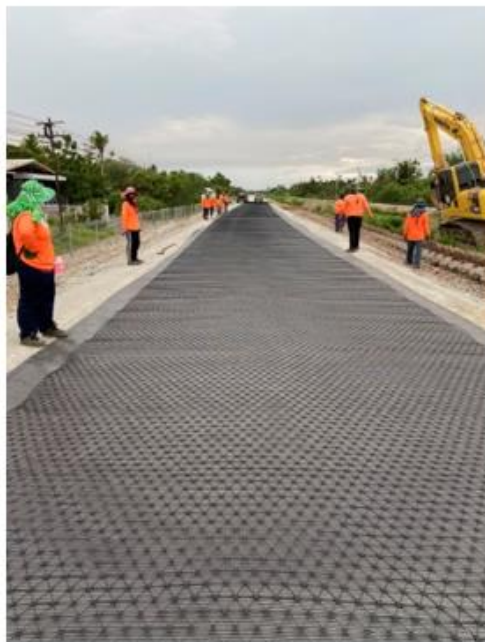
ภาพที่ 4-6 การปู Geotextile และ Geogrid บนชั้นรองพื้นโรยทาง

1.5 นำวัสดุสังเคราะห์เชิงประกอบซึ่งประกอบด้วย Geogrid วางอยู่ด้านบน Geotextile ปูด้านบนของชั้นรองพื้นโรยทางดังกล่าวลักษณะภาพที่ 4-6

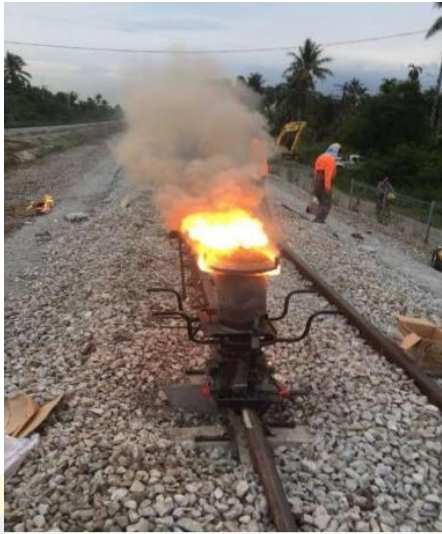
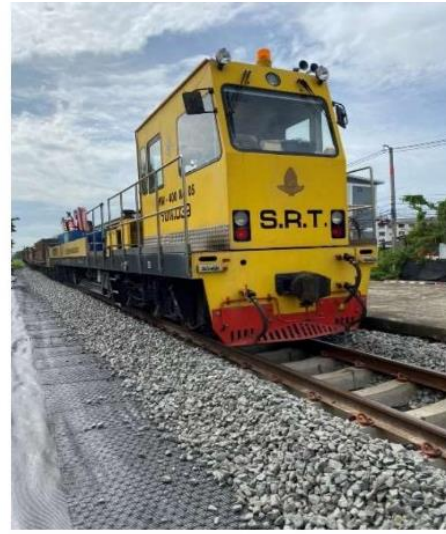
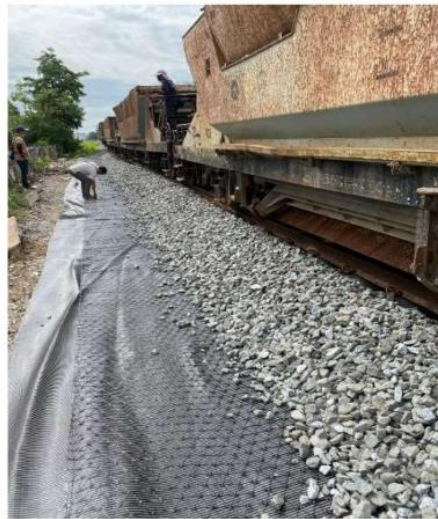
ภาพที่ 4-7 คืบสภาพทางด้วยการเชื่อมรางกลับเข้าสู่ตำแหน่งเดิม (a) การก่อสร้างชั้นหินโรยทางใหม่ (b,c)

1.6 ติดตั้งโครงสร้างส่วนบนเดิมด้วยการเชื่อมด้วยความร้อนดังภาพที่ 4-7(a) ทำการเติมหินโรยทางพร้อมทั้งใช้รถอัดหินวิ่งผ่านเพื่ออัดหินและปรับระดับหมอนรองราง ดังภาพที่ 4-7(b) และ 4-7(c)

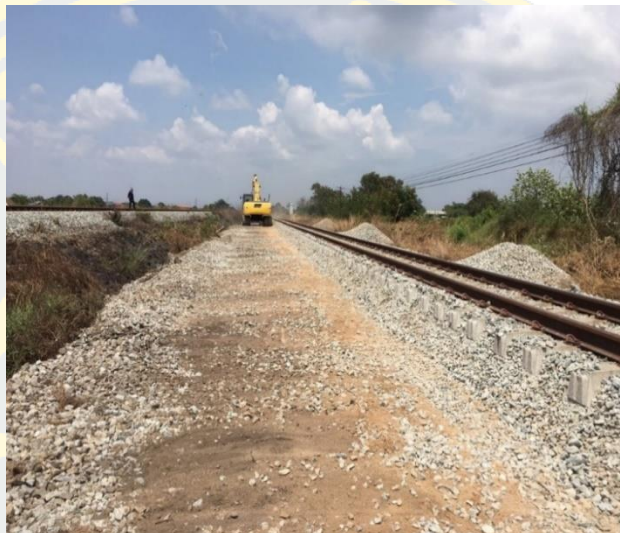
ภาพที่ 4-8 ตัดดินบ่าทางด้านข้างชั้นหินโรยทาง

### 2.1 ตัดดินบ่าทางเพื่ออำนวยความสะดวกที่เครื่องจักรจะเข้าไปทำงานดังภาพที่ 4-8

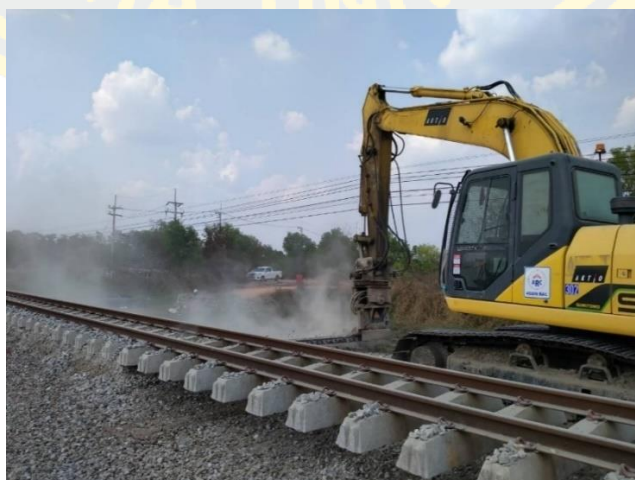
ภาพที่ 4-9 ปาดชั้นหินโรยทางบริเวณใต้หมอนรองราง

### 2.2 ใช้เครื่องจักรที่แขนเป็นเลื่อยปาดชั้นหินโรยทางใต้หมอนออกจนถึงชั้นหินโรยทาง ดังภาพที่ 4-9

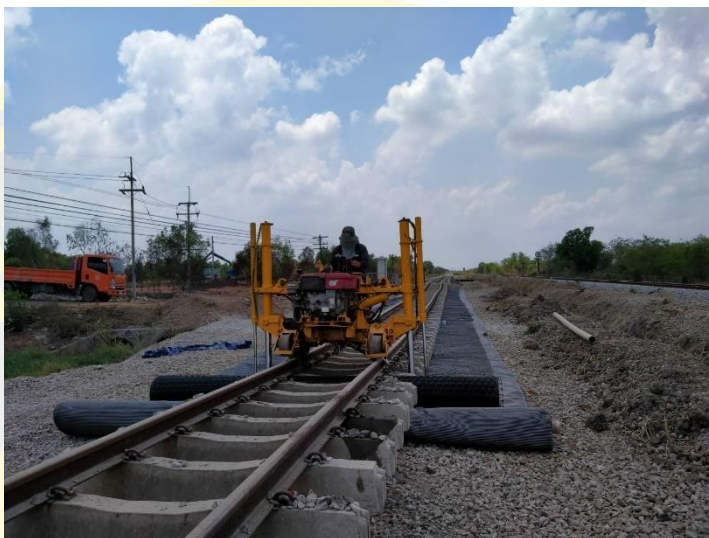
ภาพที่ 4-10 วาง Geogrid และ Geotextile ที่ด้านบนชั้นรองหินโรยทาง

2.3 ใช้เครื่องจักรดังภาพที่ 4-10 ยกหมอนและวางขึ้นแล้วติดตั้งวัสดุสังเคราะห์ที่เชิงประกอบ

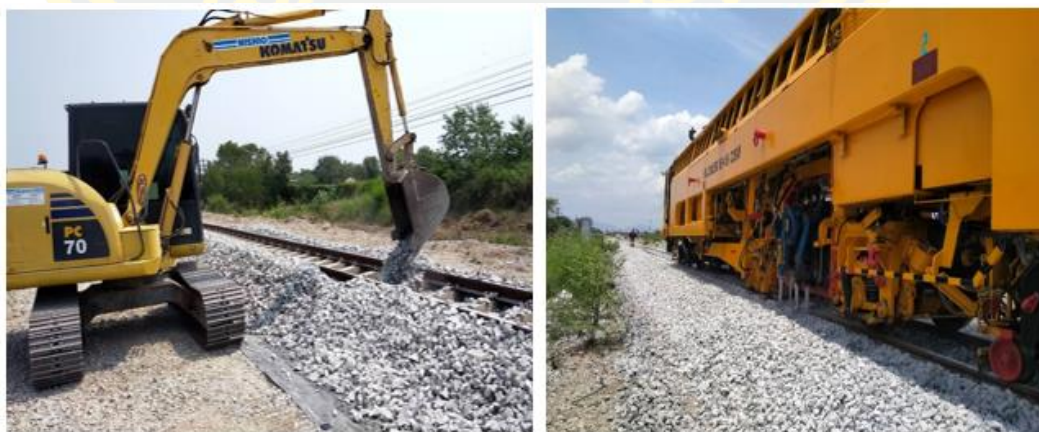
ภาพที่ 4-11 การเติมหินโรยทางและการทำงานของรถอัดหิน

2.4 สร้างชั้นหินโรยทางให้ได้ระดับ ใช้รถอัดหินวิ่งผ่านเพื่ออัดหินและปรับระดับหมอนรองรางดังภาพที่ 4-11

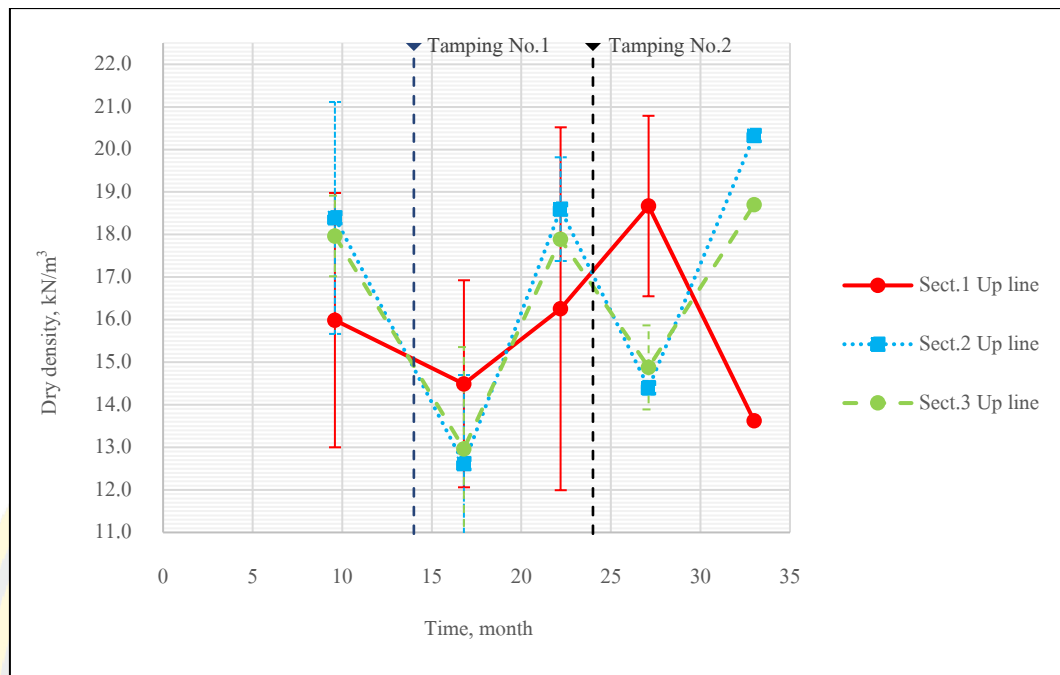
ภาพที่ 4-14 Dry Density (Sand Cone) กับเวลา ขาขึ้น

จากภาพที่ 4-14 ค่า Dry Density ขาขึ้นอยู่ระหว่าง 12.0 ถึง 20.0  $\text{kN/m}^3$  ค่า Dry Density ค่อนข้างแปรปรวนซึ่งเกิดจาก Tamping ทั้ง 2 ครั้ง ส่งผลให้ค่า Dry Density ลดลง และเมื่อมีการใช้งานเส้นทาง ค่าก็จะเพิ่มสูงขึ้น

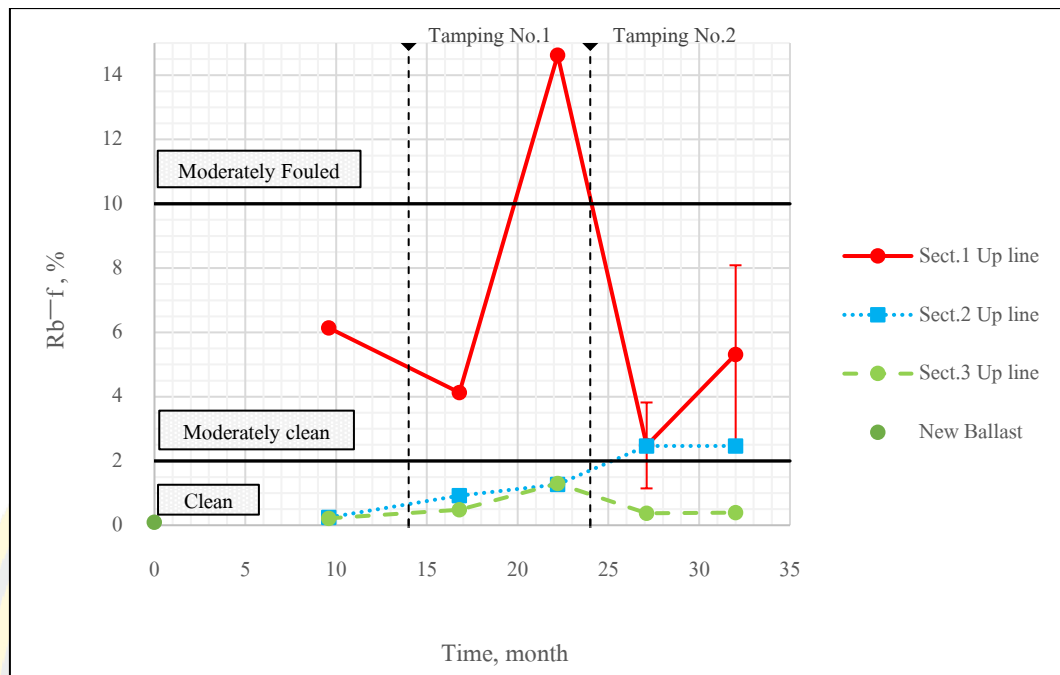
ภาพที่ 4-27  $R_{b-f}$  กับเวลา ขาขึ้น

จากภาพที่ 4-27 ค่า Rb-f ขาขึ้น พบว่าทุก Section มีค่ามากกว่า Rb-f ของหินใหม่ Section 2 และ 3 มีค่าใกล้เคียงกัน อยู่ระหว่าง 0.0 ถึง 2 % Section 1 อยู่ระหว่าง 2 ถึง 15 % สังเกตได้ว่า Section 1 มีค่าสูงกว่า Section อื่นมาก

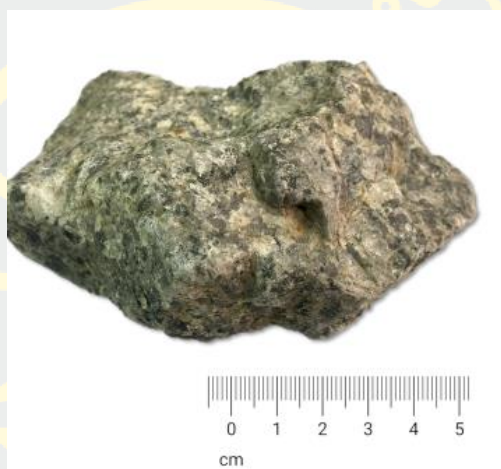
ภาพที่ 4-68 ตัวอย่างหิน Section 1,2 ขาขึ้น (หินแกรนิต)

1.1 Hand Specimen หินตัวอย่างเป็นอัครนิแทรกซอนสีจางแสดงเนื้อผลึกขนาดสองขนาด (porphyritic texture) ดังภาพที่ 4-68 แสดงลีสต์สีขาวยิ่งขาวเทา ผิวผุแสดงสีน้ำตาลเหลือง โดยมีฮอร์โซเคลสเป็นแร่ดอก (phenocryst) กระจายตัวอยู่ในเนื้อพื้นที่แสดงผลึกขนาดปานกลาง ประกอบด้วยแร่ควอตซ์และเฟลด์สปาร์เป็นหลัก แร่รองประกอบด้วยไบโอไทต์สีน้ำตาลถึงน้ำตาลดำ มัสโคไวต์สีขาว และแร่ทึบแสงขนาดเล็ก ตัวอย่างหินไม่ทำปฏิกิริยากับกรดไฮโดรคลอริกเจือจาง

1.2 Thin Section หินตัวอย่างแสดงเนื้อผลึกเนื้อสองขนาด (porphyritic texture) โดยมีแร่ฮอร์โซเคลส (orthoclase) เป็นแร่ดอก (phenocryst) แสดงผลึกแบบแท่งขนาด 8.0-11.0 มิลลิเมตร แร่พื้นประกอบด้วยแร่ควอตซ์ (quartz) แสดงผลึกแบบเม็ดขนาด 0.005-6.0 มิลลิเมตร ผลึกเฟลด์สปาร์ทั้งแร่ฮอร์โซเคลส (orthoclase) ไมโครไคลน์ (microcline และแพลจิโอเคลส (plagioclase) แสดงผลึกแบบแท่งขนาด 0.1-6.0 มิลลิเมตร แร่ไบโอไทต์ (biotite) แสดงผลึกแบบแผ่นขนาด 0.1-3.0 มิลลิเมตร แสดงการแปรเปลี่ยนเป็นแร่คลอไรต์ (chlorite) บางส่วนและปรากฏแร่ลทินเซอร์คอน (zircon) และอะพาไทต์ (apatite) ขนาดเล็กอยู่ภายใน แร่มีสโคไวต์ (muscovite) แร่เอพิโดต (epidote) และแร่ทึบแสง (opaque minerals) ที่แสดงผลึกขนาดละเอียด 0.005-0.15 มิลลิเมตร ดังภาพที่ 4-69 จากข้อมูลแร่ประกอบหินและเนื้อหินสามารถเรียกชื่อตัวอย่างหินได้ว่า หินแกรนิตเนื้อสองขนาด (porphyritic granite)

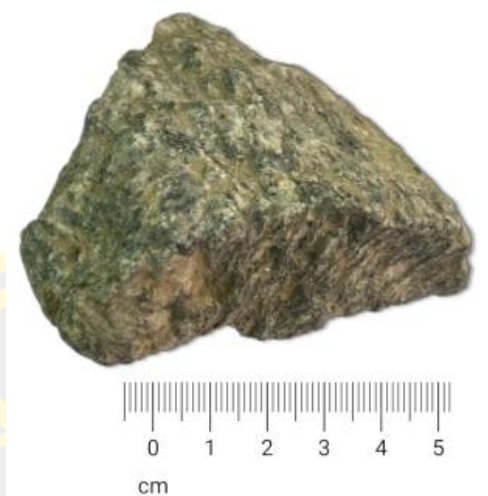
ภาพที่ 4-72 ตัวอย่างหิน Section 1 ขาล่อง (หินไมโลนิติกแกรนิต)

3.1 Hand Specimen หินตัวอย่างเป็นอัครนิแทรกซอนสีจางผลึกขนาดปานกลางแสดงสีสดสีชาวลึงขาวเทา ผิวผุแสดงสีน้ำตาลเหลือง ดังภาพที่ 4-72 หินตัวอย่างประกอบด้วยแร่ควอตซ์และเฟลด์สปาร์เป็นหลัก เนื้อหินเริ่มแสดงการเรียงตัวเป็นริ้วของแร่ที่มีรูปร่างผลึกแบบแผ่นจำพวกไบโอไทต์สีน้ำตาลถึงน้ำตาลดำ มัสโคไวต์สีขาว และคลอไรต์สีเขียว เกิดร่วมกับแร่ทึบแสงขนาดเล็ก ตัวอย่างหิน ไม่ทำปฏิกิริยากับกรดไฮโดรคลอริกเจือจาง บางบริเวณเฟลด์สปาร์และควอตซ์แสดงลักษณะคล้ายรูปตาแทรกอยู่ในริ้วการเรียงตัว (mylonitic texture) ของแร่แผ่นที่แสดงการเปลี่ยนรูป

3.2 Thin Section หินตัวอย่างแสดงเนื้อผลึกขนาดละเอียดถึงปานกลางและแสดงการเรียงตัวของแร่จากแรงเฉือน (mylonitic texture) ผลึกแร่ควอตซ์ (quartz) แสดงลักษณะแบบเม็ดขนาด 0.005-3.0 มิลลิเมตร แสดงลักษณะการมิดแบบไม่สม่ำเสมอ ผลึกอัลคาไลน์เฟลด์สปาร์ ประกอบด้วยแร่ออร์โทเคลส (orthoclase) และไมโครไคลน์ (microcline) ขนาด 0.2-6.5 มิลลิเมตร ที่แสดงลักษณะรูปร่างคล้ายเลนส์ตา (augen) และหมุนตามรีวชันของแร่แบบแผ่นบางและแบบเสปนจำพวกแร่มีสโคไวต์ (muscovite) คลอไรต์ (chlorite) และแร่ทึบแสง (opaque minerals) ที่แสดงผลึกขนาด 0.005-2.0 มิลลิเมตร แร่มีสโคไวต์ผลึกปานกลางแสดงลักษณะคล้ายหางปลา (mica fish) ลักษณะความสัมพันธ์ของแร่ประกอบหินนี้เกิดจากการแปรสภาพด้วยแรงเฉือน ดังภาพที่ 4-73 จากข้อมูลแร่ประกอบหินและเนื้อหินสามารถเรียกชื่อตัวอย่างหินได้ว่า หินไมโลนิติกแกรนิต (mylonitic granite)

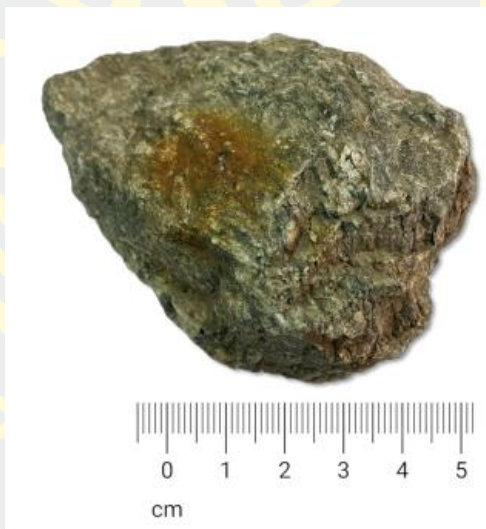
ภาพที่ 4-74 ตัวอย่างหิน Section 3 ขาล่อง (หินไมโลนิติกแกรนิต)

4.1 Hand Specimen หินตัวอย่างเป็นอัครนิแทรกซอนสีจางผลึกขนาดปานกลางแสดง สีสดสีขาวยิ่งขาวเทา ผิวหยาบ แสดงสีน้ำตาลเหลือง ดังภาพที่ 4-74 หินตัวอย่างประกอบด้วยแร่ควอตซ์ และเฟลด์สปาร์เป็นหลัก เนื้อหินเริ่มแสดงการเรียงตัวเป็นริ้วของแร่ที่มีรูปร่างผลึกแบบแผ่น จำพวกไบโอไทต์สีน้ำตาลถึงน้ำตาลดำ มัสโคไวต์สีขาว และคลอไรต์สีเขียว เกิดร่วมกับแร่ที่บดแสง ขนาดเล็ก ตัวอย่างหินไม่ทำปฏิกิริยากับกรดไฮโดรคลอริกเจือจาง บางบริเวณเฟลด์สปาร์และควอตซ์แสดงลักษณะคล้ายรูปตาแทรกอยู่ในริ้วการเรียงตัว (mylonitic texture) ของแร่แผ่นที่แสดง การเปลี่ยนรูป

4.2 Thin Section หินตัวอย่างแสดงเนื้อผลึกขนาดละเอียดถึงปานกลางและแสดงการเรียงตัวของแร่จากแรงเฉือน (mylonitic texture) ผลึกแร่ควอตซ์ (quartz) แสดงลักษณะแบบเม็ด ขนาด 0.005-1.0 มิลลิเมตร แสดงลักษณะการมีดแบบไม่สม่ำเสมอ ผลึกเฟลด์สปาร์ประมาณ 0.2-1.0 มิลลิเมตรแสดงการแผดแบบผิดปกติ ผลึกอัลคาไลน์เฟลด์สปาร์ประกอบด้วยแร่ ออร์โธเคลส (orthoclase) และไมโครไคลน์ (microcline) ขนาด 0.2-7.0 มิลลิเมตร ที่แสดงลักษณะรูปร่างคล้ายเลนส์ตา (augen) ลักษณะเนื่องจากการแผด และหมุนตามริ้วขนานของแร่แบบแผ่นบาง
