การลดของเสียในกระบวนการชุบซิงค์ นิกเกิล: กรณีศึกษาบริษัทผลิตชิ้นส่วนอุตสาหกรรมยานยนต์

วิทยานิพนธ์นี้เป็นส่วนหนึ่งของการศึกษาตามหลักสูตรวิศวกรรมศาสตรมหาบัณฑิต

สาขาวิชาวิศวกรรมอุตสาหการ

DEFECT REDUCTION IN ZINC NICKEL COATING PROCESS: A CASE STUDY OF
AUTOMOTIVE PART INDUSTRY COMPANY

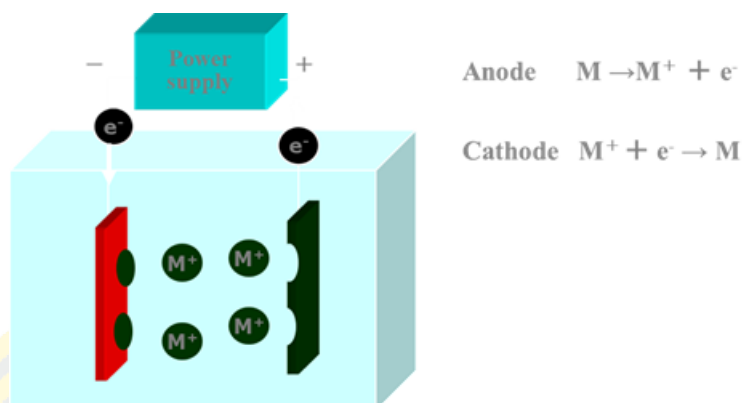
ภาพที่ 1 หลักการเบื้องต้นของการชุบเคลือบโลหะด้วยไฟฟ้า

การชุบเคลือบโลหะด้วยไฟฟ้าในอุตสาหกรรมยานยนต์เป็นการทำให้ชิ้นงานมีความแข็งแรงป้องกันสนิม ทนต่อการสึกกร่อนตามชนิดของสารและความหนาจากการชุบชิ้นงาน โดยอาศัยตัวนำไฟฟ้า ซึ่งแบ่งเป็น 2 ชนิด คือ เป็นตัวนำไฟฟ้าโดยตัวเองไม่เกิดการเปลี่ยนแปลงทางเคมี เป็นเพียงสะพานเพื่อให้ไฟฟ้าผ่านได้เท่านั้น อีกชนิด คือ เป็นตัวนำไฟฟ้าโดยตัวเองแยกสลาย ออกเป็นอนุภาคเล็กๆ ในขณะที่กระแสไฟฟ้าไหลผ่านตัวของมันเอง พวกน้ำเจือจางกรดและ สารละลายเกลือต่างๆ เป็นต้น มีชื่อทางวิทยาศาสตร์ว่า “อิเล็กโทรไลต์” “เมื่อเราผ่านกระแสไฟฟ้าเข้าไปในสารละลายของอิเล็กโทรไลต์ที่ใช้แผ่นแพลทินัมเป็นขั้วอิเล็กโทรดจะทำให้เกิดอนุภาคที่มีประจุ เรียกประจุที่วิ่งไปยังขั้วบวก ว่าแอนไอออน ซึ่งจะมีประจุลบประจำตัว เรียกไอออนที่วิ่งไปยังขั้วลบ ว่าแคตไอออน ซึ่งจะมีประจุบวกประจำตัว เราจะสามารถเห็นปฏิกิริยาเกิดขึ้นที่ขั้วลบและขั้วบวกดังภาพที่ 1

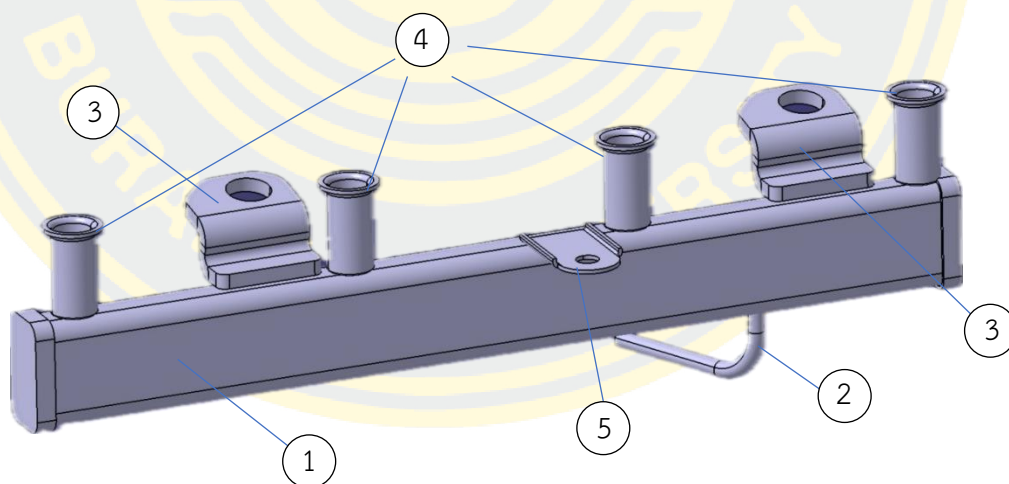
ภาพที่ 8 รายละเอียดของชิ้นงานตัวอย่าง

ผลิตภัณฑ์ของโรงงานกรณีศึกษาเป็นวัสดุที่ทำมาจากเหล็กทั้งหมด โดยมีชิ้นส่วนประกอบไปด้วย < ① > ท่อลำเลียงน้ำมันหลัก < ② > ท่อเรียงน้ำมันขาเข้า < ③ > และชิ้นส่วนสำหรับจับยึดชิ้นงานกับเครื่องยนต์ < ④ > ท่อเรียงน้ำมันออก < ⑤ > ตัวยึดสายไฟ ดังแสดงในภาพที่ 8 แล้วนำมาผ่านกระบวนการขึ้นรูปปลายท่อ เเจาะรู ก่อนจะนำไปประกอบเป็นรวมเป็นชิ้นงาน ด้วยการเชื่อมแบบประสาน หลังจากนั้นจึงนำเข้าสู่กระบวนการชุบ ซึ่งเป็นกระบวนการที่ต้องดูแลเป็นพิเศษ เนื่องจากชิ้นงานที่มีความซับซ้อนและมีส่วนประกอบหลากหลายรูปทรง จึงทำให้ทำการชุบยากและมีตัวแปรต่างๆ ที่ต้องควบคุมเพื่อให้เกิดงานเสียให้น้อยที่สุด ดังแสดงในภาพที่ 9 ที่แสดงลำดับการทำงานของกระบวนการ

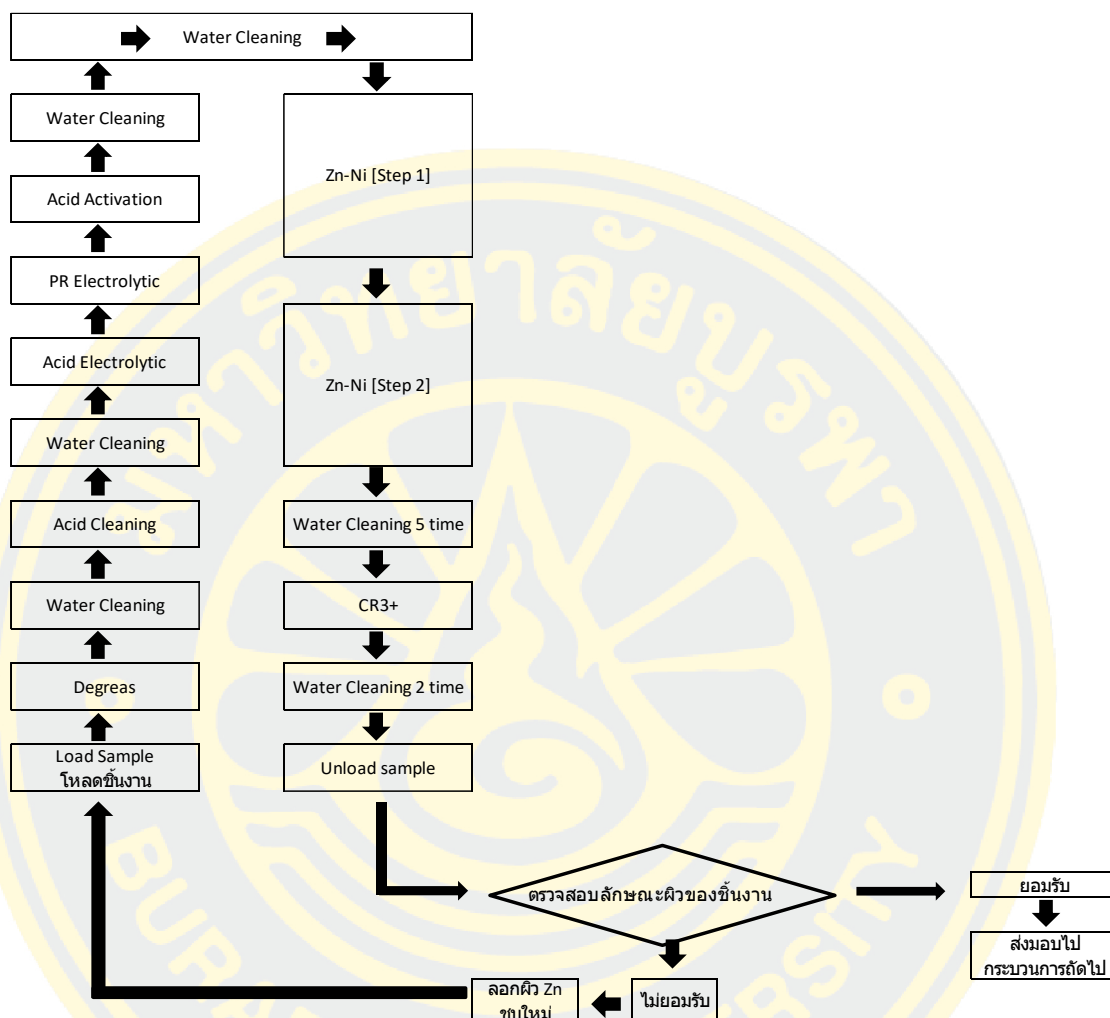
ภาพที่ 10 กระบวนการชุบซิงค์-นิกเกิลแบบใช้ไฟฟ้า

- การลำเลียงชิ้นงาน (Load sample)

ชิ้นงานจากกระบวนการชุบนิกเกิล-ฟอสฟอรัสจะถูกส่งมาแล้วจึงจัดเรียงชิ้นงาน โดยการยึดด้วยสลวดที่ทำมาจากสแตนเลส 304 (SUS304) บน Jig ที่อยู่บน Loader ของเครื่องจักรจนครบหลังจากนั้นทำการป้อนคำสั่งการผลิตโดยการใส่บาร์โค้ด แล้วกดปุ่มเริ่มการทำงานให้เครื่องจักรทำการไหลชิ้นงานตามโปรแกรมที่ตั้งไว้ตามสายการผลิตแบบอัตโนมัติ

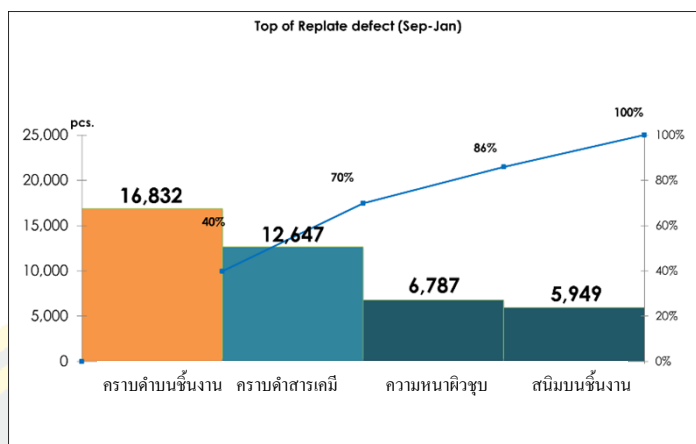
ภาพที่ 12 แผนผังพารโตแสดงของเสียในกระบวนการชุบ ซิงค์ นิกเกิล ในช่วงเดือน กันยายน 2564 – มกราคม 2565

จากแผนผังพารโต(ภาพที่ 12) แสดงให้เห็นว่า ปัญหาทั้ง 4 ประเภทนั้น ปัญหาที่มีปริมาณของเสียเกิดขึ้นสูงสุด 2 ลำดับแรก ได้แก่ คือ ปัญหา คราบดำบนผิวชิ้นงานและปัญหาคราบสารเคมีซึ่งเป็นปัญหาการผลิตที่ไม่ได้คุณภาพตามมาตรฐานของลูกค้าจะส่งผลกระทบต่อความสามารถในการทนการกัดกร่อนของชิ้นงานที่ภายนอก ก่อให้เกิดสนิมได้ง่ายในบริเวณที่เกิดปัญหา จำเป็นต้องทำการนำชิ้นงานมาลอกผิวแล้วชุบอีกครั้งเพื่อให้ได้ชิ้นงานที่มีคุณภาพแต่ก็ต้องแบกรับค่าใช้จ่ายที่สูงขึ้นในการทำการชุบซ้ำ คิดเป็นจำนวนเงินต่อการชุบชิ้นงาน 1 ชิ้นเท่ากับ 30 บาท ต่อครั้ง โดยในเบื้องต้นจะทำการจำกัดขอบเขตเพื่อหาสาเหตุของปัญหาด้วยแผนผังก้างปลาที่ผ่านการระดมความคิดจากบุคคลที่เกี่ยวข้อง แล้วทำการวิเคราะห์แต่ละกระบวนการเพื่อหาจุดเสี่ยงที่อาจก่อให้เกิดปัญหาได้ด้วยการวิเคราะห์ความล้มเหลวและผลกระทบ(FMEA)

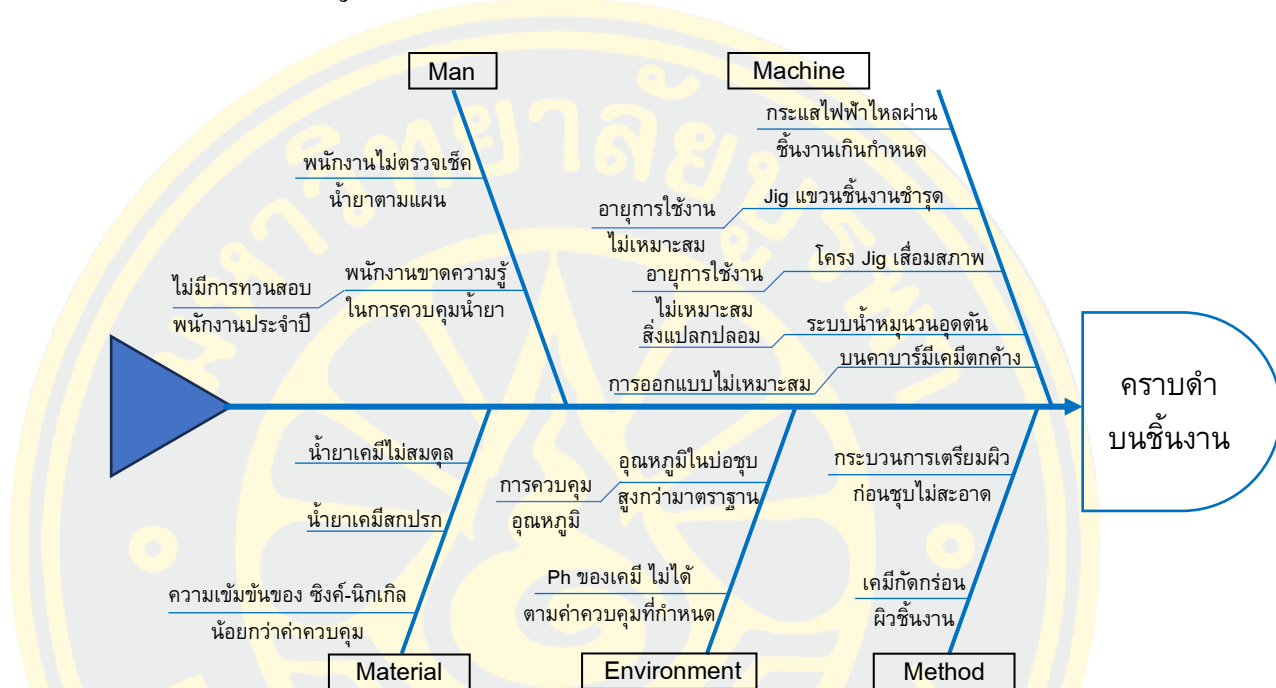
ภาพที่ 13 แผนผังก้างปลาปัญหาการบำบัดน้ำขึ้นงาน

process) โดยใช้ค่าผลรวมของระดับความเสี่ยง (Risks Priority Number : RPN) ที่มาจากการประเมินเบื้องต้นเป็นเกณฑ์พิจารณาเพื่อทำการคัดเลือกสาเหตุในการที่จะปรับปรุงเป็นอันดับแรก การวิเคราะห์สาเหตุของปัญหาด้วยแผนผังก้างปลา สำหรับปัญหาการบำบัดน้ำขึ้นงาน แสดงดังภาพที่ 13 และปัญหาการบำบัดสารเคมีแสดงดังภาพที่ 14

จากการระดมความคิดของทางทีมงานจึงสรุปถึงสิ่งผิดปกติและความเป็นไปได้ที่ก่อให้เกิด
 คราบดำบนชิ้นงาน ทั้งหมด 14 ข้อ และปัญหาคราบสารเคมี 16 ข้อ ตามหมวดหมู่ ดังตารางที่ 8-9

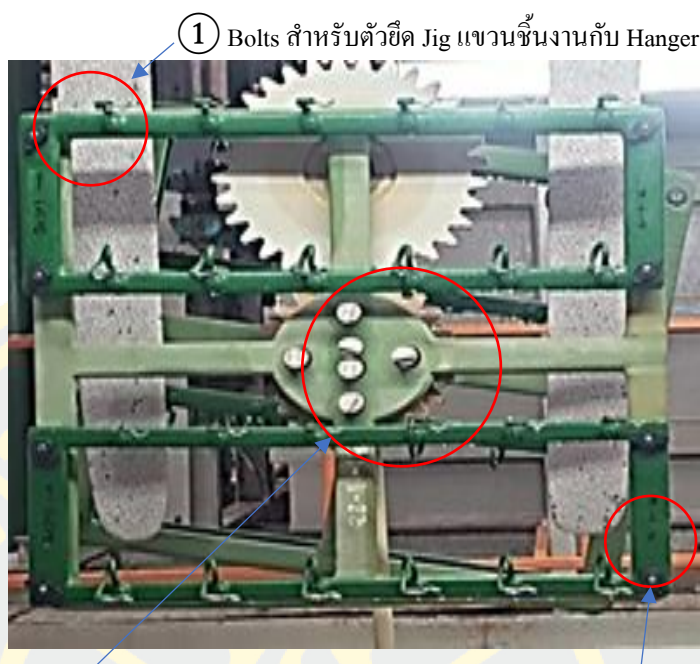
แนวทางสำหรับการปรับปรุงเครื่องจักรและอุปกรณ์ มีการปรับปรุง Jig แขนงานชิ้นงาน โดยทำการแยกส่วนประกอบของ Jig ออกมาเพื่อดูส่วนที่เสียหาย ซึ่งพบว่าส่วนที่ชำรุดนั้นมีทั้งหมด 4 ส่วน คือ 1.น็อตยึด Jig แขนงานชิ้นงานกับเฟลมและเครื่องจักร 2.แปรงถ่าน 3.ตะขอแขวนชิ้นงาน ซึ่งส่งผลกระทบต่อการทำงานของกระแสไฟฟ้าไปยังตัวชิ้นงาน และ 4.หลังคาของที่แขวนชิ้นงานกับเครื่องจักร โดยทางทีมงานมีการแก้ไขดังนี้

① Bolts สำหรับตัวยึด Jig แขนงขึ้นงานกับ Hanger

② แปรงถ่านสำหรับให้มอเตอร์หมุน

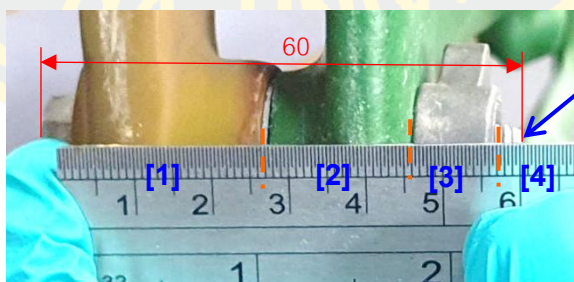
ภาพที่ 16 การตรวจวัด Bolt ระยะเวลาต่างๆที่อยู่บน Jig

น็อตยึด Jig แขนงขึ้นงานกับเฟรมและเครื่องจักรมีหน้าที่เป็นตัวนำพากระแสไฟฟ้าไปยังชิ้นงาน จากการแยกส่วนประกอบออกพบว่าน็อตยึดมีการสึกหรอจากการใช้งาน โดยเฉพาะส่วนที่สัมผัสกับบ่อชุบทำให้การยึดจับ Jig แขนงงานและเฟรมไม่แน่นทำให้หน้าสัมผัสระหว่างเฟรมและ Jig ไม่สัมผัสกันตลอดเวลาส่งผลให้กระแสไฟฟ้าไม่สม่ำเสมอ จึงดำเนินการหาอายุการใช้งานใหม่จากการจดบันทึกการเปลี่ยนแปลงจากการผลิตทุกๆ 15 วัน ดังภาพที่ 16-18

ทำการตรวจวัดระยะของน็อตขนาด M6x1.25 Pt ความยาว 60 มิลลิเมตร จำนวน 4 ชิ้นต่อ Jig โดยแบ่งเป็นระยะต่างๆที่อยู่บน Jig แขนงขึ้นงานเพื่อตรวจสอบสภาพของน็อต ซึ่งสามารถแบ่งได้ 4 ระยะ ด้วยกัน ดังนี้

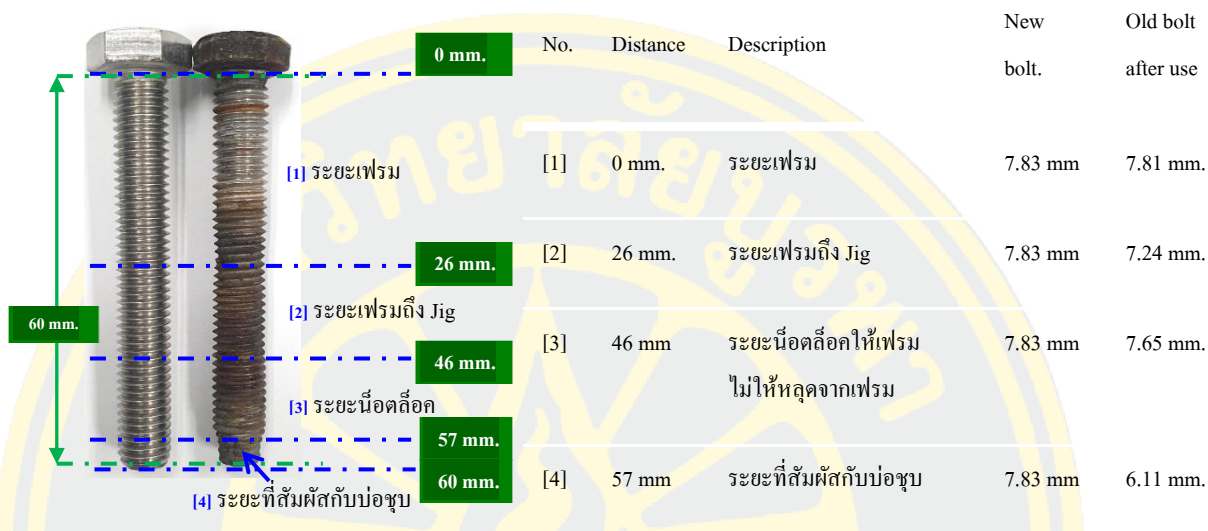
ภาพที่ 17 ระยะการใช้งานของ Bolt ในระยะต่างๆ

- [1] ระยะ 26 มิลลิเมตร เป็นระยะใช้ในการยึดเฟรมกับ Jig แขนงขึ้นงาน
- [2] ระยะ 46 มิลลิเมตร เป็นระยะยึด Jig กับเฟรม
- [3] ระยะ 57 มิลลิเมตร เป็นระยะยึดน็อตเพื่อไม่ให้หลุดจากเฟรม
- [4] ระยะ 60 มิลลิเมตร เป็นระยะที่สัมผัสกับบ่อชุบ

จากภาพที่ 17-18 จะเห็นว่าตำแหน่งที่โดนกัดกร่อนมากที่สุดคือระยะที่ 57-60 มิลลิเมตร โดยมีการกัดกร่อนจากการสัมผัสกับบ่อเคมีและเกิดการสนั้สะท้อนและการเสียดสี จากขนาดเกลียว 7.83 มิลลิเมตร เป็น 7.30 ,7.00 และ 6.30 มิลลิเมตร จากการใช้งาน 15 วัน 30 วัน และ 45 วัน ตามลำดับ ซึ่งจะส่งผลให้เกิดของเสียตามการทดลองดังตารางที่ 18-19

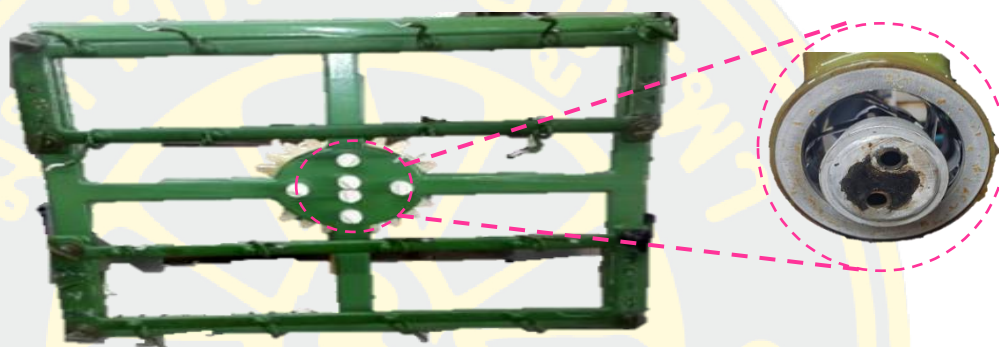
ภาพที่ 19 สภาพแปร่งถ่านที่หมดสภาพจากการใช้งาน

แปร่งถ่านที่ทำหน้าที่เป็นอุปกรณ์รับแรงดันไฟฟ้าจากแหล่งจ่ายและจ่ายไปยังมอเตอร์ที่หมุน Jig แขนวนขึ้นงาน ทำให้กระแสไฟฟ้าที่ไหลผ่านครบวงจรเพื่อให้มอเตอร์ทำงาน ซึ่งตรวจพบว่า มีการนำไฟฟ้าที่ไม่ดีจึงทำการถอดมาเช็คดูแล้วพบว่า แปร่งถ่านหมดสภาพจากการใช้งานทำให้ Jig ไม่หมุน ดังภาพที่ 19

Spring bush NG	Spring bush OK

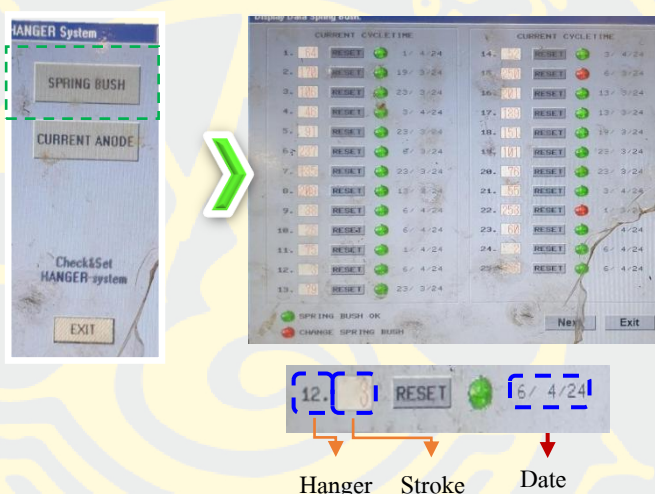
ภาพที่ 21 โปรแกรมบันทึกอายุการใช้งานของแปรงถ่าน

ตามข้อมูลการบันทึกอายุการใช้งานของแปรงถ่าน โดยกำหนดการเปลี่ยนทุกๆ 250 รอบการทำงานแล้วจะไม่ทำให้ชิ้นงานเกิดคราบดำหรือรอยไหม้ จึงทำการตั้งค่าโปรแกรมใหม่เพื่อให้แสดงรอบการทำงานสอดคล้องกับการผลิตในแต่ละครั้ง โดยทำการเลือกโปรแกรมแปรงถ่านสปริงแล้วจะแสดงสถานะของแปรงถ่าน ซึ่งจะเป็นการบันทึกการใช้งาน ถ้าไม่เกินจำนวน 250 รอบไฟแสดงสถานะจะเป็นสีเขียว คือ สามารถใช้งานได้ปกติ แต่ถ้าถึง 250 รอบ ไฟแสดงสถานะจะเป็นสีแดง คือ ต้องทำการเปลี่ยนแปรงถ่านตามจำนวนรอบที่ได้ตั้งมาตรฐานไว้ ดังภาพที่ 21

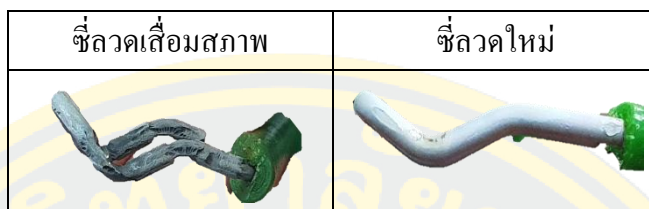
ภาพที่ 22 ลักษณะซี่ลวดที่เสื่อมสภาพจากการใช้งานและซี่ลวดใหม่

ซีลวดแขวนชิ้นงานมีหน้าที่เป็นตัวกลางนำพากระแสไฟฟ้าจาก Jig แขวนชิ้นงานไปยังชิ้นงานโดยตรง จากการสำรวจหน้างานพบว่า ซีลวดบน Jig ที่เป็นตะขอทำหน้าที่ยึดจับชิ้นงานมีขนาดเล็กและเสื่อมสภาพจากการกัดกร่อนของสารเคมีและความร้อนจากกระแสไฟฟ้าที่ไหลผ่านไปสู่ชิ้นงาน ดังภาพที่ 22 ส่งผลให้การนำไฟฟ้าไปยังตัวชิ้นงานไม่สม่ำเสมอ จึงได้เก็บข้อมูลการผลิตเพื่อหาอายุการใช้งานของซีลวดให้เหมาะสม จากอายุการใช้งานเดิมอยู่ที่ 4 เดือน ตามมาตรฐานของ Jig แขวนชิ้นงานของชิ้นงานอื่นแต่พบว่าอายุการใช้งานของชิ้นงานนี้ไม่เหมาะสม มีความเสื่อมสภาพเร็วก่อนกำหนด ส่งผลให้พนักงานนำ Jig ที่เสื่อมสภาพไปใช้งานในกระบวนการผลิต ซึ่งมีการแก้ไขด้วยการกำหนดอายุการใช้งานของ Jig แขวนชิ้นงานใหม่ แล้วนำส่งไปซ่อมเพื่อให้พร้อมใช้งาน

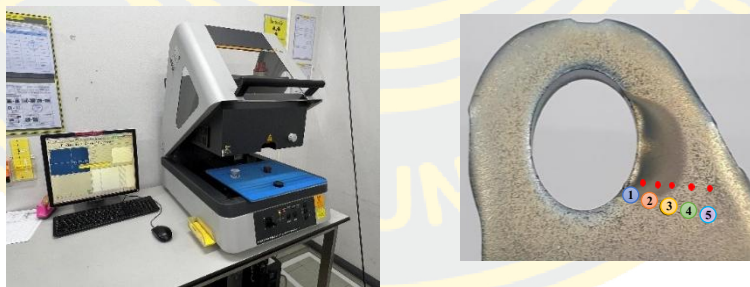
ภาพที่ 23 การวัดความหนาของผิวชุบบริเวณที่เกิดปัญหา

นำชิ้นงานที่เกิดปัญหาไปทำการตรวจวัดความหนาผิวชุบซิงค์และนิกเกิลด้วยเครื่องเอกซเรย์ โดยทำการวัดความทั้งหมด 5 ตำแหน่งโดยเริ่มจากด้านที่ซิดรูของ Bracket ซึ่งได้ผลการวัดว่าบริเวณที่ใกล้กับรูจะมีความหนาซิงค์ต่ำที่สุด กำหนดเป็นจุดวัดที่ 1-5 จุด มีความหนาเท่ากับ 0.59 , 1.51 , 2.65 , 3.48 และ 5.17 ไมครอนมิลลิเมตรตามลำดับ ดังภาพที่ 23 ทางทีมงานจึงหาวิธีการในการแก้ไขด้วยการบันทึกขนาดของซี่ลวดที่เปลี่ยนไปจะส่งผลกระทบต่อชิ้นงานเมื่อไหร่เพื่อนำไปกำหนดมาตรฐานสำหรับการควบคุมอายุการใช้งานหรือขนาดที่เหมาะสมสำหรับการผลิตงานต่อไป

แนวทางการแก้ไข : การกำหนดขนาดซี่ลวดของตะขอแขวนชิ้นงาน

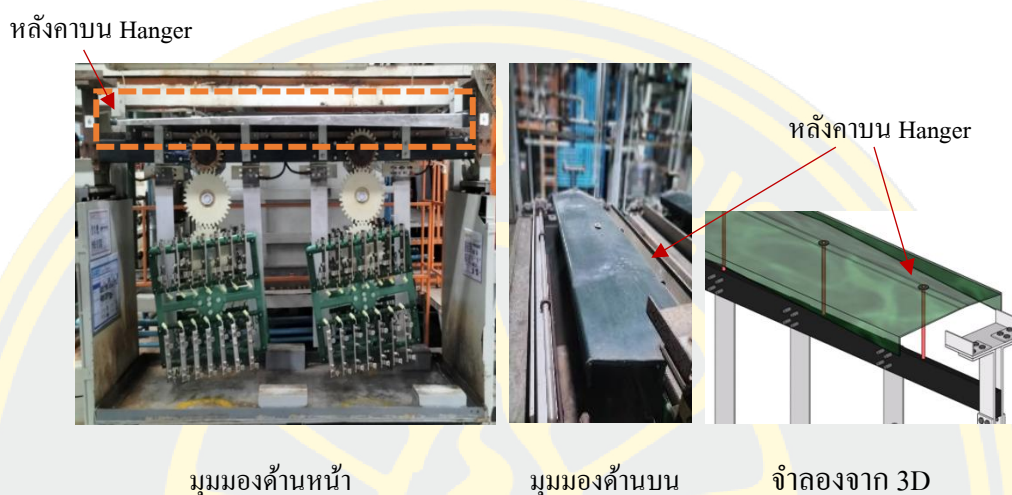
ภาพที่ 24 โครงสร้างหลังคาของ Hanger

Hanger สำหรับการแขวนชิ้นงานจะมีหลังคาซึ่งทำหน้าที่ป้องกันสารเคมีจาก Hanger หยดลงบนชิ้นงานในขณะที่ทำการเคลื่อนย้ายชิ้นงานไปยังแต่ละกระบวนการ และจำเป็นต้องมีการทำความสะอาดหลังคาเพื่อกำจัดสิ่งสกปรกและลดการกัดกร่อนของสารเคมี จากการสำรวจหน้างานพบว่า นี้อัดที่ใช้ยึดระหว่างแผ่นหลังคา กับที่แขวนชิ้นงานมีการสึกหรอจากการกัดกร่อนโดยสารเคมีและน้ำยาจะซึมผ่านรูนี้ตกลงไปสัมผัสชิ้นงานจนเกิดเป็นคราบ ดังรูปที่ 24-25

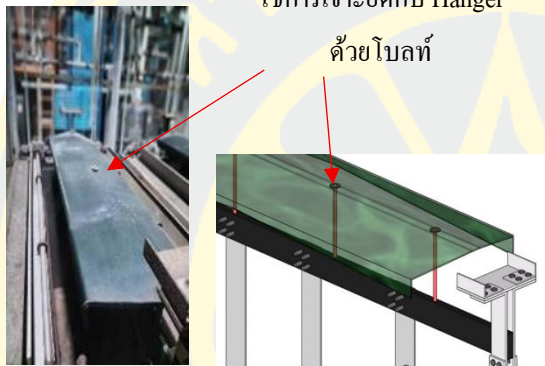
หลังคาแบบเก่า	หลังคาแบบใหม่
<p data-bbox="539 719 791 752">ใช้การเจาะยึดกับ Hanger</p> <p data-bbox="603 770 724 804">ด้วยโบลท์</p>

<p data-bbox="868 869 1054 902">ใช้ T บาร์เป็น โครง</p> <p data-bbox="847 1093 1139 1126">ใช้กับ ล็อคสปริง แทนการเจาะ</p>

ทางที่มงานจึงทำการออกแบบทรงหลังคาใหม่จากแบบเรียบตรงเป็นหลังคาแบบจ้ว
 ครอบด้านบนเพื่อให้คราบน้ำยาที่เกาะอยู่ด้านบนไม่มีการตกค้าง เปลี่ยนวิธีการยึดจับหลังคากับบาร์
 ใหม่โดยเปลี่ยนจากการเจาะรูเป็นวิธีการใช้ก๊ีบล็อคสปริง ดังตารางที่ 19 และเปลี่ยนวัสดุหลังคาของ
 ตัวแขวน Jig กับเครื่องจักรจากเหล็กที่เคลือบ PVC เป็นสแตนเลส 304ตามรูปแบบการออกแบบ
 ดังนี้

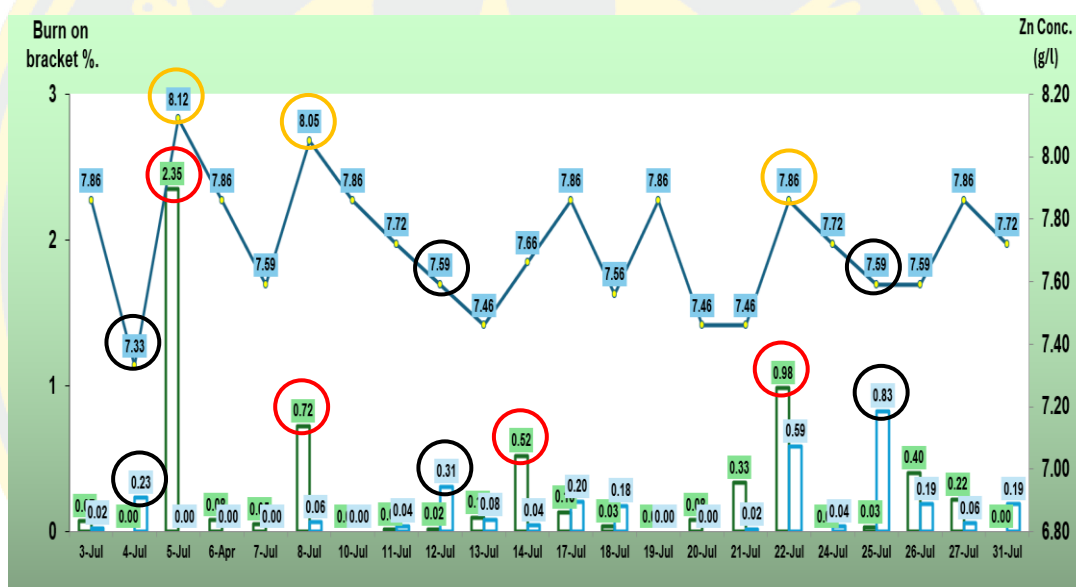
ภาพที่ 27 กราฟแสดงความเข้มข้นของซิงค์เทียบกับเปอร์เซ็นต์ของเสียจากการผลิตช่วงเดือนกรกฎาคม พ.ศ.2567

จากภาพที่ 27 จะเห็นว่า เมื่อค่าความเข้มข้นของ ซิงค์เท่ากับ 8.12 , 8.05 และ 7.86 จะเกิดเปอร์เซ็นต์ของเสียเท่ากับ 2.35 , 0.72 และ 0.98 ตามลำดับ ซึ่งค่าความเข้มข้นของซิงค์มากกว่าหรือเท่ากับ 7.86 ทั้งหมด ดังนั้นเราจึงทำการหามาตรฐานความเข้มข้นของซิงค์ใหม่ โดยกำหนดค่าเป็น 7.10-7.50 กรัมต่อลิตรเป็นค่าสูงสุด ซึ่งเป็นค่าความเข้มข้นที่ก่อให้เกิดของเสียน้อยที่สุดและไม่ทำให้ผิวหุบชิ้นงานหลุดออกจากมาตรฐานของลูกค้า

จากการสำรวจน้ำยาเคมีที่หน้างานพบว่าสารละลายอิเล็กโทรไลต์ ที่ส่งผลต่องานชิ้นนี้ทำให้มีปัญหาการขาด คือ ซิงค์ ยิ่งซิงค์มีความเข้มข้นมากเท่าไรก็จะยิ่งส่งผลให้เกิดของเสียในปริมาณมากตามกัน จากมาตรฐานเดิมกำหนดความเข้มข้นไว้ที่ 7.86-8.0 กรัมต่อลิตร แต่สิ่งที่พบคือจำนวนของเสียที่เพิ่มขึ้นตามค่าความเข้มข้นที่ตั้งไว้ ทำให้ทราบได้ว่าความสมดุลของน้ำยาเคมีไม่เหมาะสม ตามภาพที่ 27 ดังนั้น ทางทีมงานจึงทำการหาค่าความเข้มข้นของ ซิงค์ใหม่ เพื่อปรับความสมดุลของน้ำยาเคมีไม่ให้เกิดของเสีย

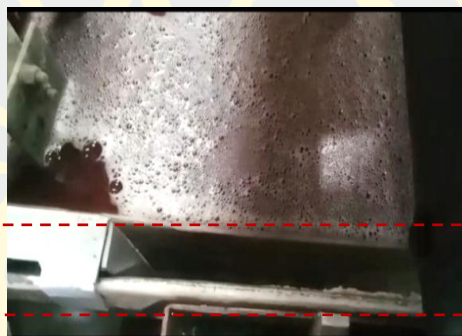
ภาพที่ 28 ระบบน้ำหมუნวน เกิดการอุดตัน

จากการสำรวจหน้างานพบสิ่งผิดปกติที่บ่อน้ำยาที่มีความสกปรกเนื่องจาก บ่อที่ใช้ในการหมუნวนสำหรับน้ำส่วนเกินเพื่อทำการกรองสิ่งสกปรกไม่มีน้ำยาเคมีอยู่แสดงว่าระบบน้ำหมუნวน เกิดการอุดตัน ดังภาพที่ 28 เมื่อทำการเช็คที่ทางปลายท่อสำหรับปล่อยน้ำพบว่า มีโซดาไฟเกาะเป็นจำนวนมาก สาเหตุเกิดจากตรวจพบค่าความเข้มข้นของซิงค์ ต่ำ จึงสั่งให้หน้างานทำการเติมซิงค์เพิ่ม ซึ่งทาง โรงงานได้ใช้สารตั้งต้นเป็นซิงค์แบบก้อนแล้วนำมาละลายด้วยตัวทำละลาย (โซดาไฟ) ทีมงานจึงเติม โซดาไฟที่เป็นตัวทำละลายลงไปเพิ่มเพื่อเพิ่มอัตราส่วนในการละลายก้อนซิงค์ก่อให้เกิดโซดาไฟตกค้างเป็นจำนวนมากในบริเวณก้นบ่อซึ่งเป็นสาเหตุทำให้ตัวกรองน้ำยาเกิดการอุดตัน ซึ่งมีแนวทางในการแก้ไขด้วยการเปลี่ยนแบรนด์ซิงค์โดยเลือกจากการละลายของซิงค์กับโซดาไฟ ว่าแบรนด์ไหนละลายกับโซดาไฟได้ดีกว่า ดังภาพที่ 29

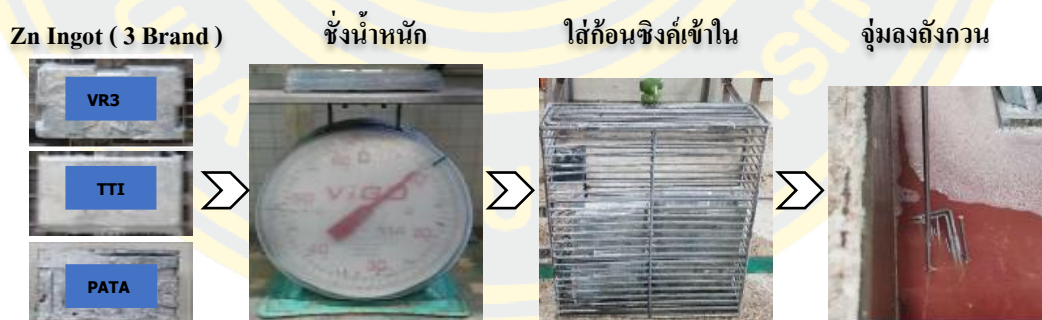
ภาพที่ 29 วิธีการทดลองเปรียบเทียบอัตราการละลายของก้อนซิงค์แต่ละแบรนด์

จากการทดลองเปรียบเทียบอัตราการละลายของก้อนซิงค์แต่ละแบรนด์ ประกอบไปด้วย 1.Zn-Ni1 ingot(VR3) , 2. Zn-Ni2 ingot (TTI) และ 3. New supplier pata ได้ข้อสรุปว่า แบรนด์ New supplier pata มีอัตราการละลายที่สูงกว่า 2 แบรนด์ที่เหลือ ดังตารางที่ 19

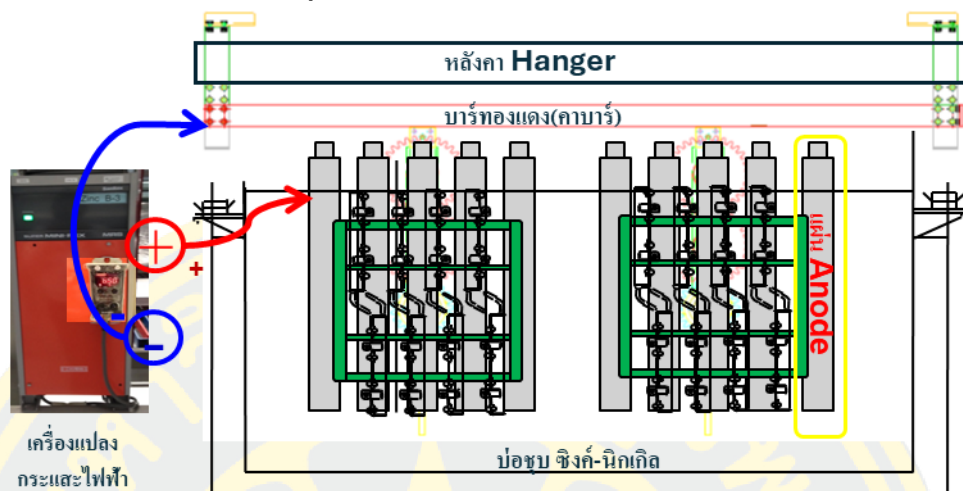
ภาพที่ 30 โครงสร้างอุปกรณ์ในขณะที่อยู่ในกระบวนการชุบซิงค์ - นิกเกิล(บ่อชุบ)
อุปกรณ์สำหรับกระบวนการชุบซิงค์-นิกเกิล

1.เครื่องแปลงกระแส: ทำหน้าที่แปลงไฟฟ้ากระแสสลับเป็นกระแสตรงโดยต่อขั้วลบเข้ากับชิ้นงานผ่านตัวกลาง(บาร์ทองแดง)และต่อขั้วบวกเข้ากับแผ่น Anode เพื่อให้ไปผลึกสารละลายโลหะเข้าไปยึดติดกับชิ้นงานที่มีขั้วตรงข้าม

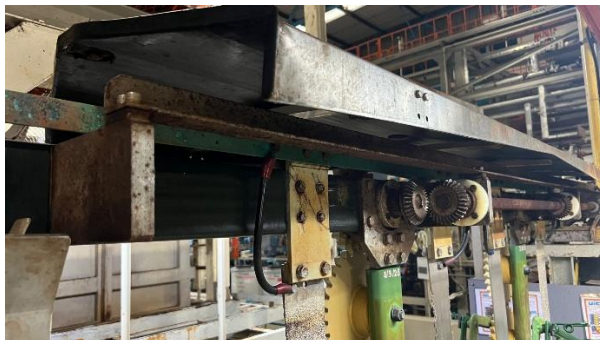
ภาพที่ 32 บาร์ทองแดง(คาบาร์)

2.บาร์ทองแดง(คาบาร์): ทำหน้าที่เป็นตัวกลางนำกระแสไฟฟ้าลบบไปยังชิ้นงาน

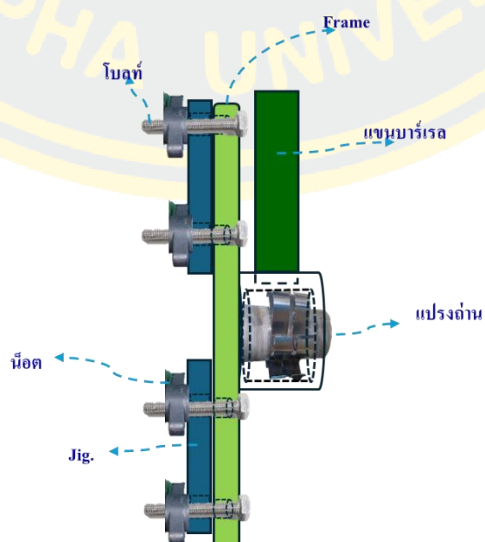
ภาพที่ 35 การประกอบ Jig เข้ากับ Frame

การประกอบ Jig เข้ากับ Frame จะใช้โบลท์และน็อตในการยึดจับดังภาพที่ xx

1. โบลท์: ทำหน้าที่ในการยึด Jig และ Frame เข้าด้วยกัน โดยจะใช้ 4 ชั้นต่อJig

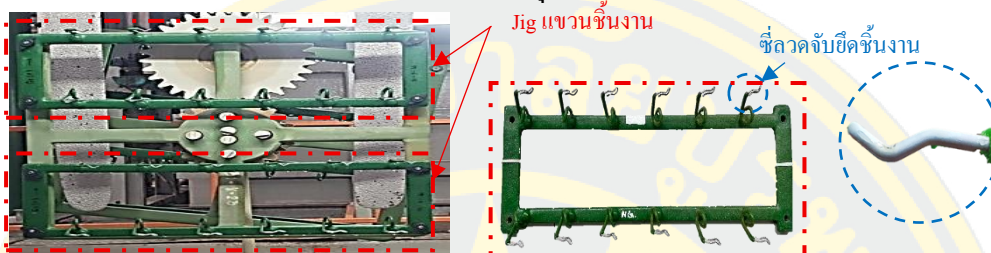
ภาพที่ 41 ซีลวดสำหรับการยึดจับชิ้นงานบน Jig

การยึดจับชิ้นงานกับ Jig จะใช้ซีลวด ภาพที่ 41 เป็นตะขอก็ียวที่ชิ้นงานทั้งบนและล่างดัง ภาพที่ 42 เพื่อป้องกันการขยับของชิ้นงานซึ่งอาจจะทำให้กระแสไฟฟ้าไหลผ่านชิ้นงานไม่สม่ำเสมอและป้องกันการหล่นของชิ้นงานลงบ่อชุบ

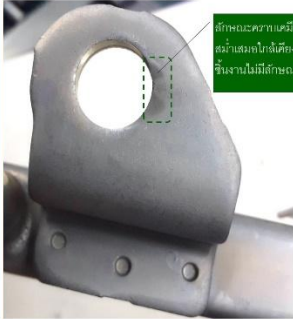
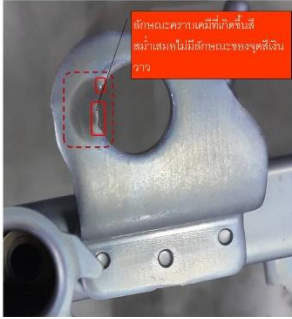
ภาพที่ 44 ชิ้นงานผิดปกติ

<p>ลักษณะความผิดปกติที่เห็นคือ สลักสลักในรูได้ตรงกับผิวปกติของชิ้นงานไม่มีลักษณะของจุดสีเงิน</p>

<p>ลักษณะความผิดปกติที่เห็นคือ สลักสลักในรูมีลักษณะของจุดสีเงินขาว</p>		
<p>ลักษณะของชิ้นงานอยู่ที่ ประมาณ 10.1 μm ซึ่งอยู่ในค่าควบคุม $\geq 8 \mu\text{m}$.</p>		<p>ลักษณะของชิ้นงานตรงตำแหน่งที่มีจุดสีเงินวางอยู่ที่ ประมาณ 6.49 μm จึงต่ำกว่าค่าควบคุม $> 8 \mu\text{m}$.</p>		
<p>เหตุผล : เพื่อป้องกันการส่งชิ้นงานคราบดำไปสู่กระบวนการถัดไปที่อาจจะส่งผลต่อคุณภาพของ</p>

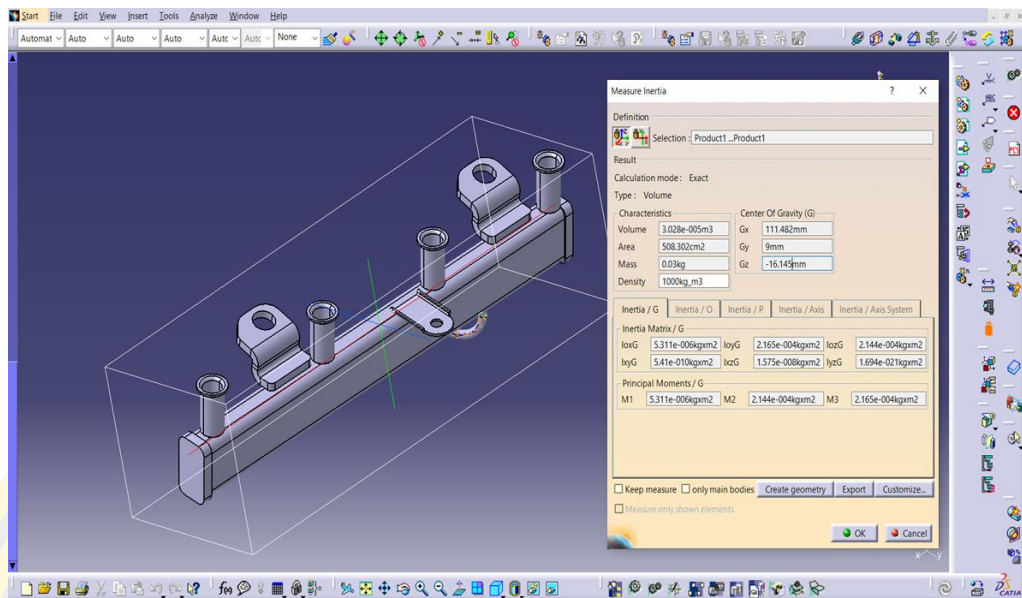
ภาพที่ 45 การหาพื้นที่ผิวโดยโปรแกรม Catia

$$\text{ค่าชูปรับงาน(บาท/ชิ้น)} = \text{พื้นที่ผิวชิ้นงาน(Dm}^2\text{)} \times \text{ราคาชูปรับงาน(บาท/Dm}^2\text{)}$$
