การลดของเสียจากกระบวนการผลิต

DEFECT REDUCTION IN THE MANUFACTURING PROCESS

AN INDEPENDENT STUDY SUBMITTED IN PARTIAL FULFILLMENT OF
THE REQUIREMENTS FOR MASTER OF SCIENCE
IN LOGISTICS AND SUPPLY CHAIN MANAGEMENT
FACULTY OF LOGISTICS
BURAPHA UNIVERSITY

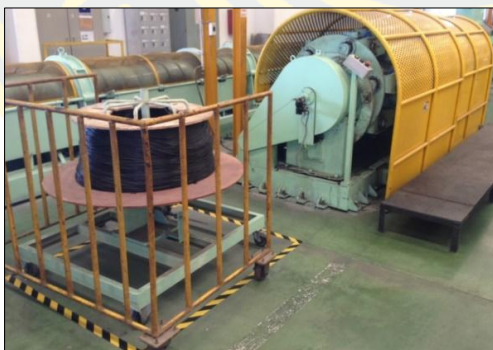
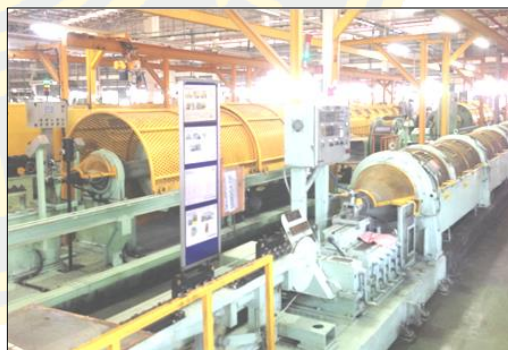
ภาพที่ 3 เครื่องจักร Tubular machine

1. ช่องใส่ลวดแต่ละ Bobbin
2. ช่องสำหรับลำเรียงไลน์เนอร์
3. หัวหนาม
4. Jig ควบคุม OD Outer
5. ลูกดัด ใช้ควบคุมให้ลวดแน่นตัว
6. Bobbin สำหรับเก็บลวดเพื่อรอไปผลิตในกระบวนการหุ้ม (Coating)

ดั่งภาพประกอบที่ 3

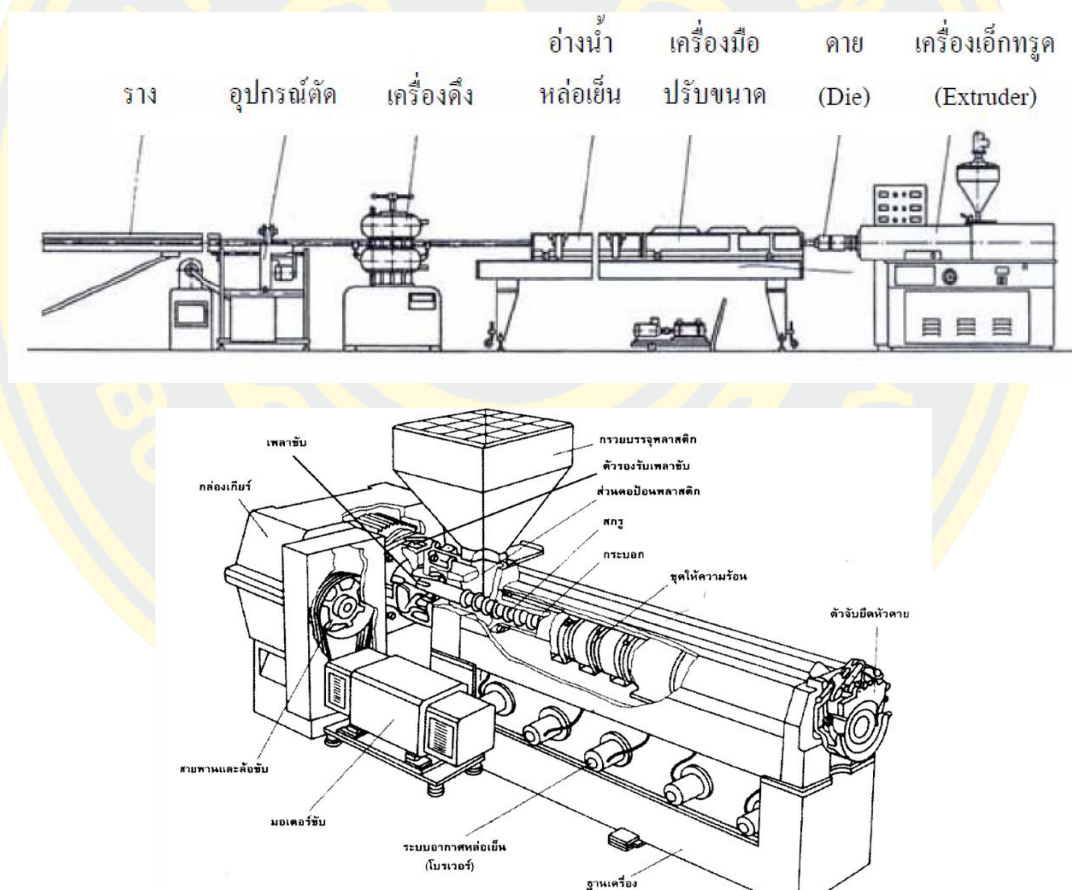
ภาพที่ 5 เครื่อง Extruder machine

บริษัท A ได้ทำการใช้ Extruder machine ในการผลิต Liner เพื่อส่งต่อไปยังกระบวนการการผลิต Outer shield ซึ่ง Outer ทุก Part number ต้องใช้ Liner เป็นส่วนประกอบทุกรายการ เครื่องเอ็กทруд (Extruder) ที่ใช้ในอุตสาหกรรมแปรรูปพลาสติกมักจะใช้เครื่องเอ็กทрудแบบสกรูเดี่ยว (Single screw extruder) และสกรูคู่ (Twin screw extruder) มากที่สุด แต่ในงานวิจัยนี้จะแสดงลักษณะของเครื่องเอ็กทрудแบบสกรูเดี่ยวเท่านั้น เนื่องจากเป็นเครื่องที่นำมาใช้ในการทดลองปฏิบัติจริง ส่วนประกอบของเครื่องเอ็กทрудแบบสกรูเดี่ยว ดังภาพประกอบที่ 5

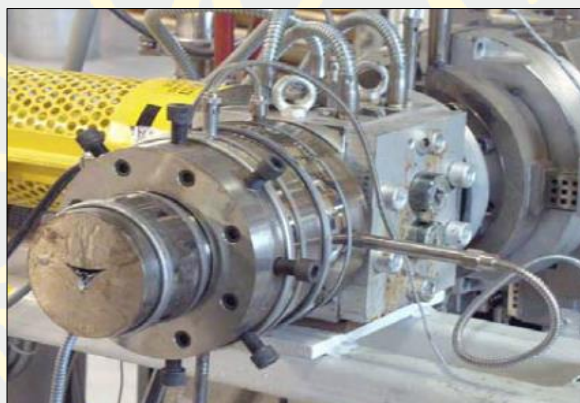
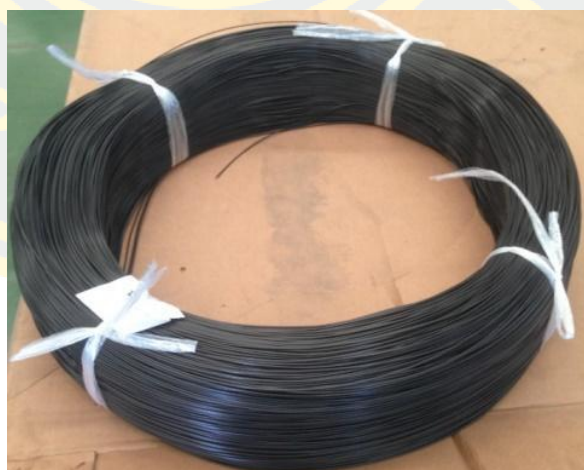
ภาพที่ 6 ตัวอย่าง Liner

ตัวอย่าง Liner คือ ท่ออ่อนพลาสติกที่อยู่ด้านในของ Outer shield มีหน้าที่หล่อลื่น และป้องกันการเสียดสีระหว่าง Inner กับ Outer โดยตรงซึ่งวัตถุดิบที่นำมาผลิต Liner หลัก ๆ คือ พลาสติกชนิดต่าง ๆ เช่น PP PE POM เป็นต้น

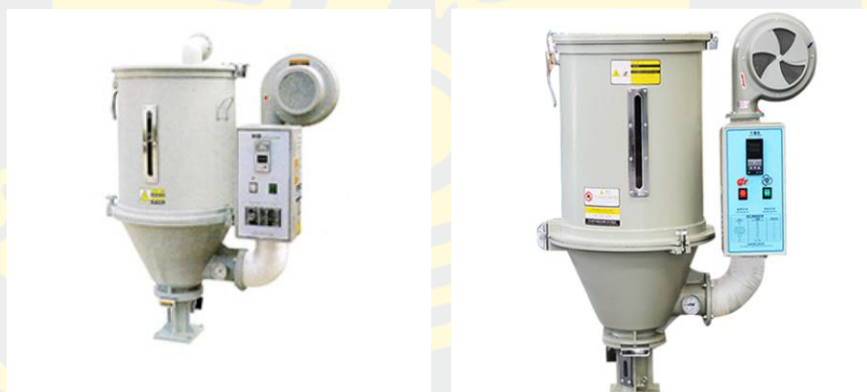
ภาพที่ 10 เครื่องอบเม็ดพลาสติก

เนื่องจากการฉีดพลาสติก ขณะที่เม็ดพลาสติกมีความชื้นอยู่จะส่งผลต่อคุณภาพของชิ้นงานในแง่ของความสวยงามของผิวงาน และความแข็งแรงของชิ้นงาน โดยส่วนใหญ่เม็ดพลาสติกที่ซื้อจากแหล่งวัตถุดิบ ไม่ว่าจะเป็นเม็ดพลาสติกใหม่หรือเม็ดพลาสติกเกรด B หรือเม็ดพลาสติกรีไซเคิลจะมีความชื้นปะปนอยู่ไม่มากนักน้อย รวมถึงชนิดของเม็ดพลาสติกที่มีความสามารถในการดูดซับความชื้นอยู่ได้ในปริมาณที่ไม่เท่ากัน การแก้ปัญหาในกรณีนี้ จะทำการอบเม็ดพลาสติกก่อนเข้าเครื่องฉีดด้วยเครื่องอบเฉพาะ

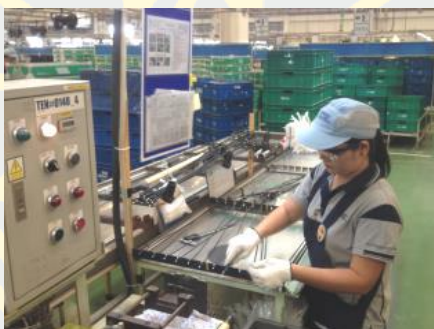
** ตรวจสอบด้วยเครื่องมือวัด Push-pull (Standard 0.2 kgf) พบ Outer ต้นและฝืด

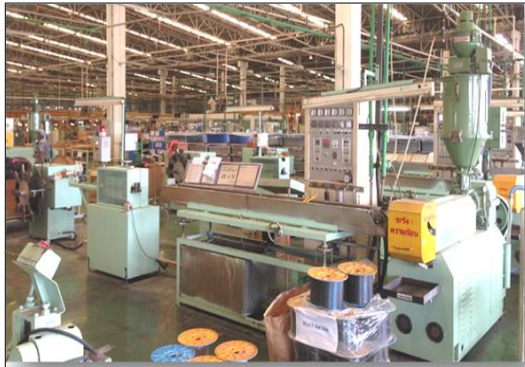
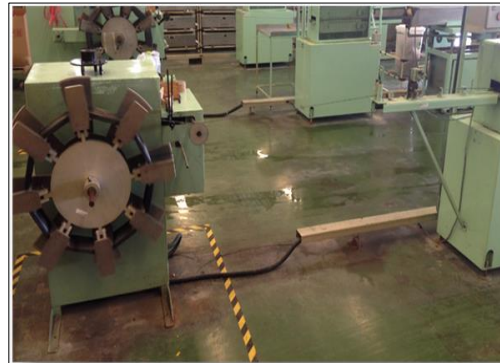
ภาพที่ 21 ขั้นตอนการนำลวดเกลียวผ่านกระบวนการเคลือบหุ้มผิว โดยผ่านรางน้ำเย็นเพื่อน็อค
ระบายความร้อนเพื่อให้พลาสติกคงสภาพได้รวดเร็ว

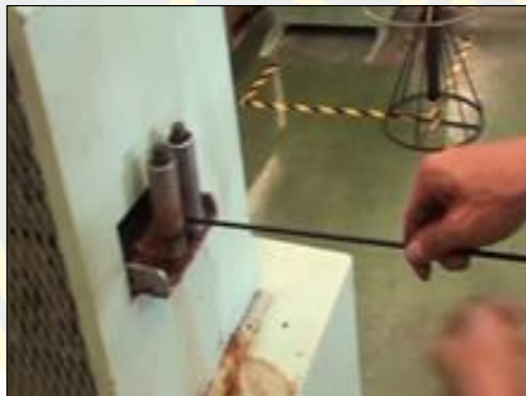
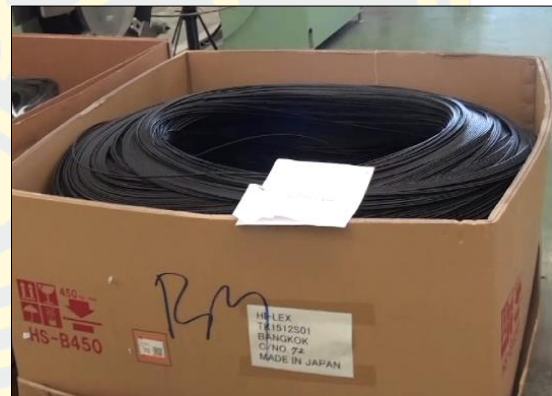
ภาพที่ 22 ขั้นตอนการนำดิ่ง Outer shield ผ่านเครื่อง Take off เพื่อจัดเก็บ Outer เข้ากล่องเพื่อรอส่ง
กระบวนการถัดไป

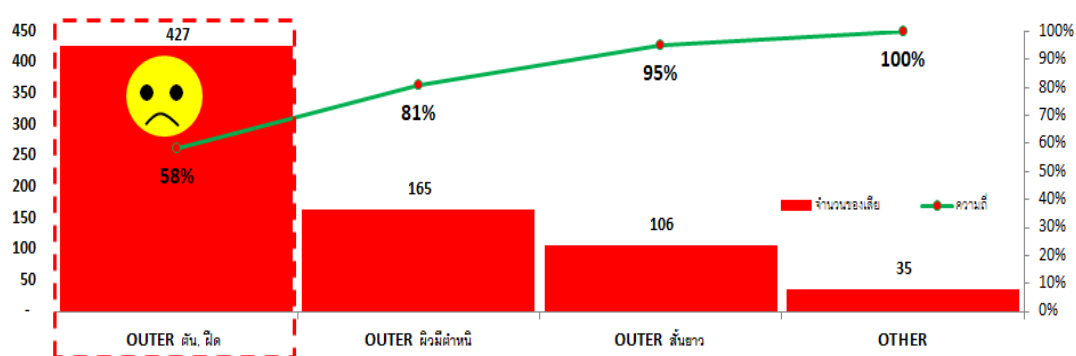
ภาพที่ 23 การวิเคราะห์ประเภทปัญหาที่เกิดขึ้น โดยใช้กราฟ Pareto

ข้อมูลปัญหาของเสีย Outer shield ของแผ่นก HILEX ตั้งแต่เดือนมกราคม-มิถุนายน พ.ศ. 2562 ที่นำไปผลิตสาย Door lock ซึ่งจำแนกประเภทปัญหาเป็น 4 ประเภท ได้แก่ ต้นและฝืด ฝืดมีตำหนิ สั้นยาว และอื่น ๆ เช่น ไม่ได้เจาะรู ซึ่งพบว่าแนวโน้มของเสียที่เกิดขึ้นมีแนวโน้มที่จะไม่ลดลงและมีผลกระทบต่อบริษัทเยอะที่สุด คือ Outer ต้นและฝืด จำนวน 427 ชิ้น

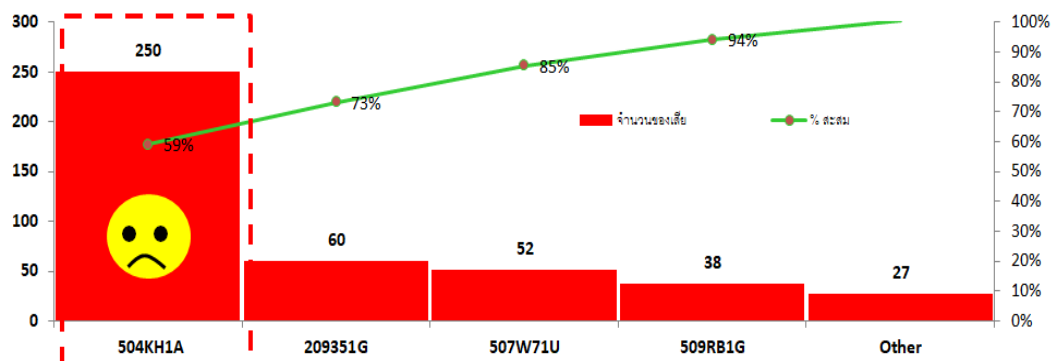
ภาพที่ 24 การจำกัดขอบเขตปัญหาที่เกิดขึ้นโดยใช้กราฟ Pareto ระบุเป็น Part no.

แสดงข้อมูลการจำกัดขอบเขตของปัญหาที่มีแนวโน้มว่าจะของเสียที่เกิดขึ้นมีแนวโน้มที่จะไม่ลดลงและมีผลกระทบต่อบริษัทเยอะที่สุด โดยสรุปเป็นราย Part no. 504KH1A จำนวน 250 ชิ้น

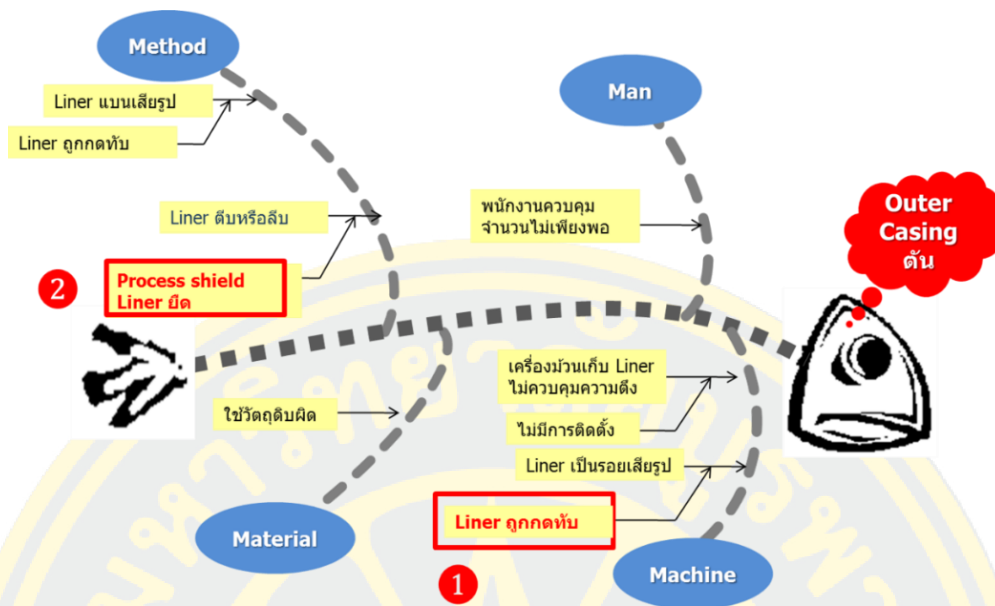
ภาพที่ 25 การวิเคราะห์ปัญหาโดยใช้แผนภูมิแก๊งปลา

การวิเคราะห์ข้อมูลที่เกิดขึ้นผู้ทำการศึกษาใช้เครื่องมือที่เรียกว่าแผนภูมิแกงปลา โดยกำหนดปัจจัยในการวิเคราะห์

เพื่อกำหนดปัจจัยที่จะนำมาพิจารณาโดยทั่วไปปัจจัยที่ส่งผลให้คุณภาพของผลิตภัณฑ์เกิดของเสียนั้นอาจเกิดขึ้นนอกเหนือจาก 4 M ก็อาจเกิดขึ้นได้ เช่น สภาพแวดล้อมในการทำงาน เป็นต้น ดังนั้นจากการทำการวิเคราะห์สาเหตุที่เกิดขึ้นพบว่า มี 2 ปัจจัยที่มีอิทธิพลมากที่สุดที่มีผลทำให้เกิดของเสียที่ Outer shield ตัน และผิด ได้แก่ 1) วิธีการผลิต Liner 2) การกดทับด้วยน้ำหนักของ Liner ก่อนทำการผลิตและจัดเก็บ Stock

การสรุปทำการลดปริมาณของเสียจากการผลิต Outer shield โดยทำการวิเคราะห์เบื้องต้นด้วยแผนภาพสาเหตุและผล (Cause and effect diagram) เพื่อกำหนดปัจจัยและระดับปัจจัยที่จะนำมาพิจารณา ซึ่งสามารถสรุปสาเหตุที่อาจจะส่งผลกระทบต่ออาการเกิด Liner ยึด เสียรูปจากการผลิต วิธีการทำงาน (Method) คือ จัดทำ Bobbin liner ออกแบบแกนให้เป็นแนวนอน และติดตั้งชุดควบคุม Tension โดยให้มีความเร็วระหว่างเครื่อง Feed liner กับเครื่องม้วน สัมพันธ์กัน สำหรับเครื่องจักร (Machine) คือ จัดทำม้วน Bobbin จัดเก็บ Liner ใหม่โดยออกแบบให้มีลักษณะเป็นแกนม้วน ลดการบีบอัด เป็นต้น ดังตารางที่ 11

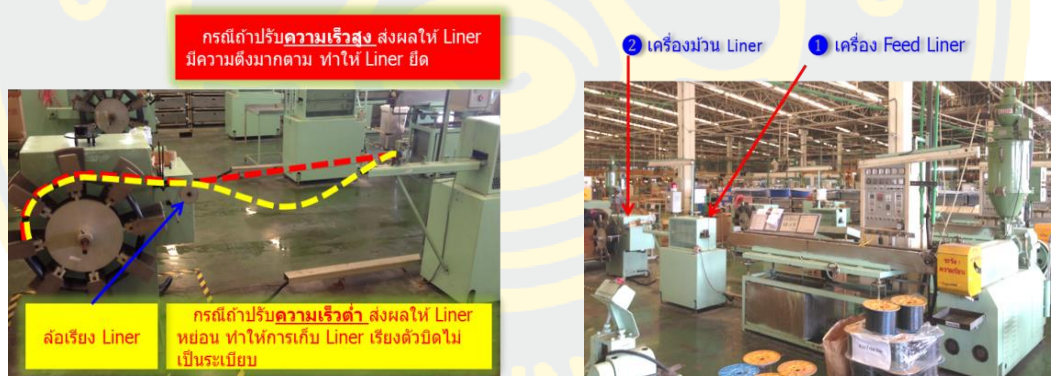
ภาพที่ 29 ความสัมพันธ์ของ Speed take off

จากการสำรวจโดยใช้หลักการของ 3 G ผู้ศึกษาพบว่า ปัญหาที่เกิดขึ้นในส่วนของ การ Etude liner ออกจากเครื่องจักรมีผลทำให้เกิด Liner ยืด โดยเกิดจากแรงดึงจาก Bobbin หมุนไม่สม่ำเสมอในแต่ละช่วงเวลาการจัดเก็บ Liner เข้า Bobbin

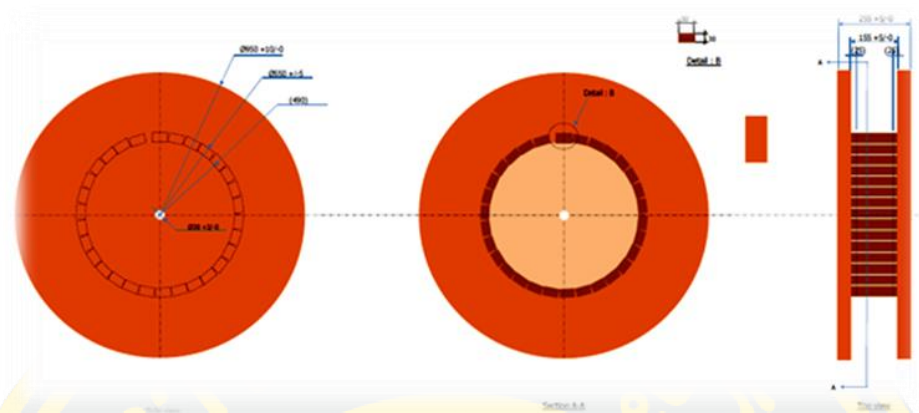
ภาพที่ 31 การออกแบบ Bobbin ในการจัดเก็บ Liner

2.1 ผู้ศึกษาทดลองใช้แผ่นฟิวเจอร์บอร์ดตัดเป็นวงกลมเพื่อลดช่องว่างระหว่าง Liner กับ Bobbin แต่ขณะใช้งานเมื่อ 2-3 ครั้ง แผ่นฟิวเจอร์บอร์ดเริ่มเสียรูปและไม่แข็งแรงทนต่อการใช้งานระยะยาวได้จึงคิดว่าไม่ทำการเลือกการทดลองแบบที่ 1

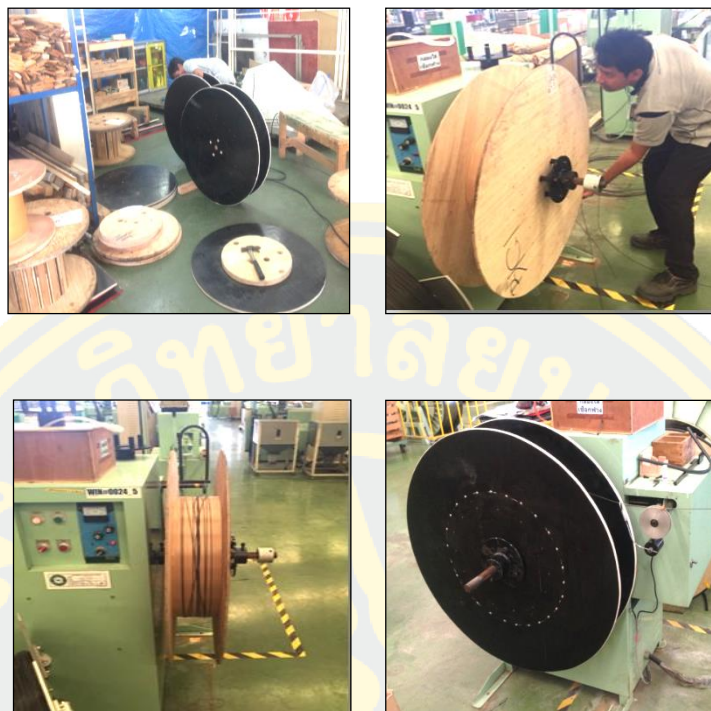
ภาพที่ 32 การทดลองแบบที่ 1 ผู้ศึกษาทำการทดลองโดยใช้แผ่นไม้เพื่อเพิ่มความแข็งแรงและลดช่องว่างระหว่าง Liner และ Bobbin

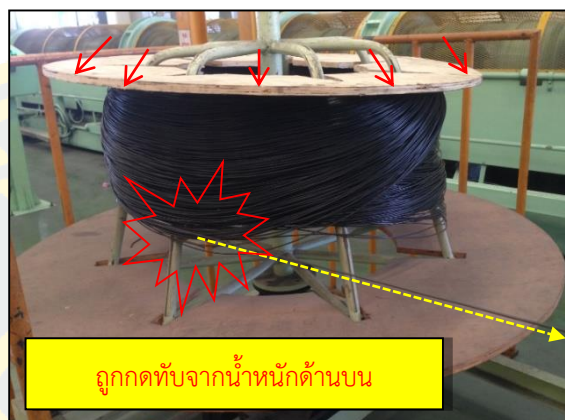
ภาพที่ 34 การทดลอง การแก้ไข Liner ยึดจากกระบวนการผลิต โดยออกแบบและจัดทำ Bobbin ให้เป็นแกนเป็นแกนแนวนอน

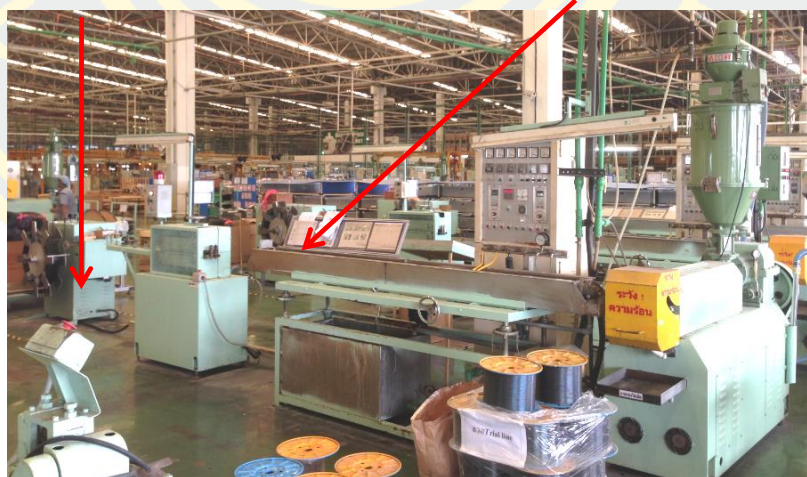
ภาพที่ 36 การทำงานของเครื่องจักร

1. เครื่อง Extruder เป่า Liner ออกมาจากเครื่องจักร
 2. เครื่อง Feed liner ทำการดึง Liner
 3. เครื่องม้วนทำการจัดเก็บ Liner เข้าเก็บใน Bobbin
- ผู้ศึกษาได้ทำการปรับปรุงกระบวนการดังกล่าวดังต่อไปนี้

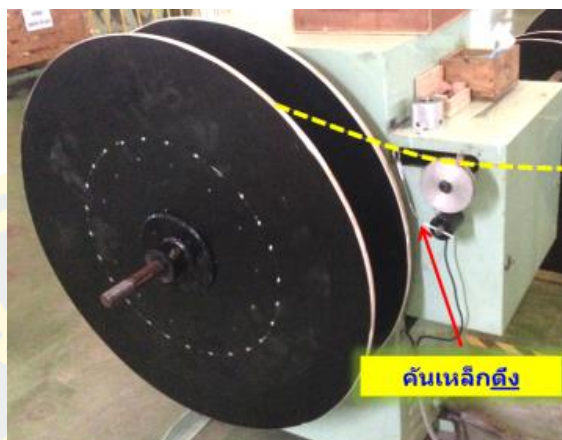
ภาพที่ 38 การทำงานของเครื่องจักร

- 1) เปลี่ยนตำแหน่งจุดติดตั้งของตัวคันเห็กวัดความตึงมาติดตั้งที่เครื่องม้วนเก็บ Liner ให้สามารถทำงานขึ้นลงได้อย่างเหมาะสม

Step ① เมื่อ Liner ตึง: เครื่องจะหมุน โดยอัตโนมัติที่ความเร็วรอบไม่เกิน 100 rpm.

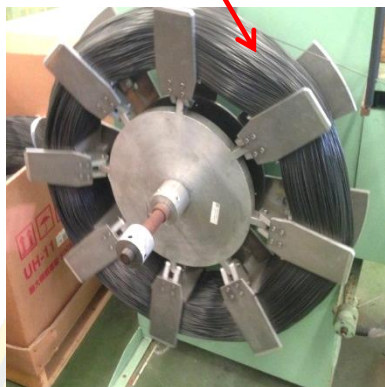
Liner ถูกกดทับจากขอบสัน Bobbin

ภาพที่ 40 วิธีการปรับปรุงก่อนและหลังการจัดเก็บ Liner ใน Bobbin

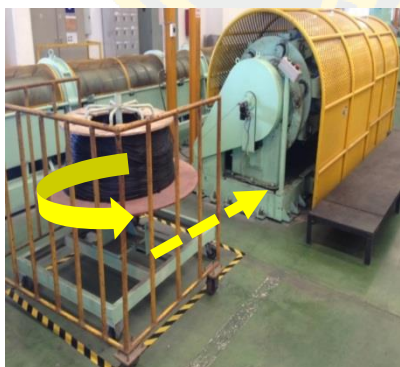
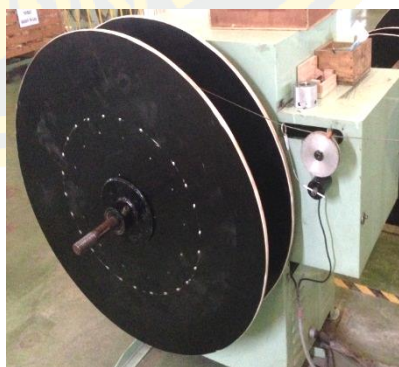
ภาพที่ 41 วิธีการปรับปรุงก่อนและหลังการป้อน Liner เข้าเครื่องจักร

จากการดำเนินงานปรับปรุงในกระบวนการผลิตเพื่อลดของเสียผู้ศึกษาได้ดำเนินการปรับปรุงและแก้ไขปัญหาดังกล่าวและได้ทำการเทรนนิ่งผู้ปฏิบัติงานและจัดทำมาตรฐานเพื่อควบคุมการผลิต เป็นต้น

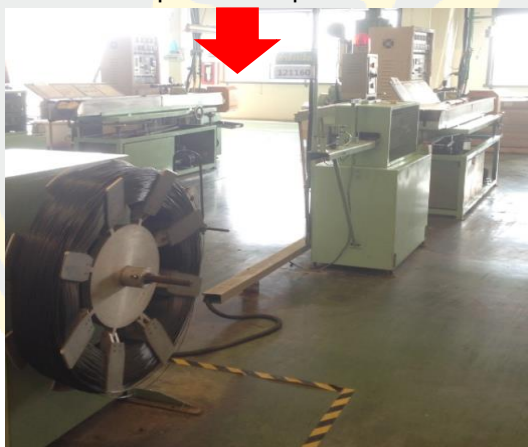
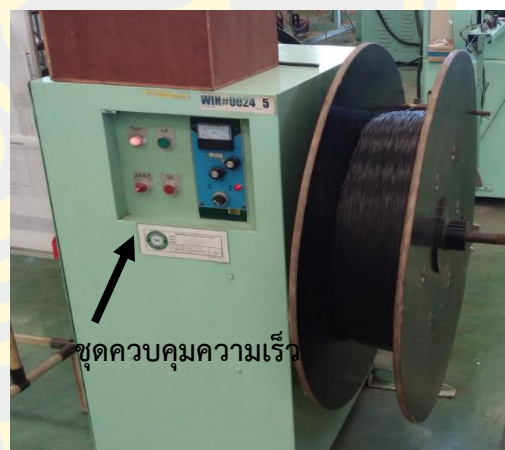
ไม่มีอุปกรณ์ควบคุมความเร็ว

ภาพที่ 42 วิธีการปรับปรุงก่อนและหลังกระบวนการจัดเก็บ Liner

ผู้ศึกษาได้ทำการทดลองความสัมพันธ์ของความเร็วของชุดควบคุมความเร็ว (Take off) เพื่อลดของเสียที่เกิดขึ้นและจัดทำมาตรฐานให้กับผู้ปฏิบัติงาน

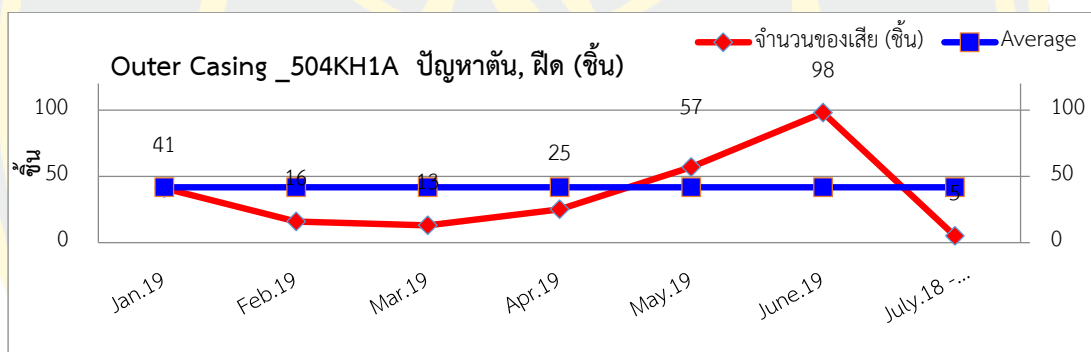
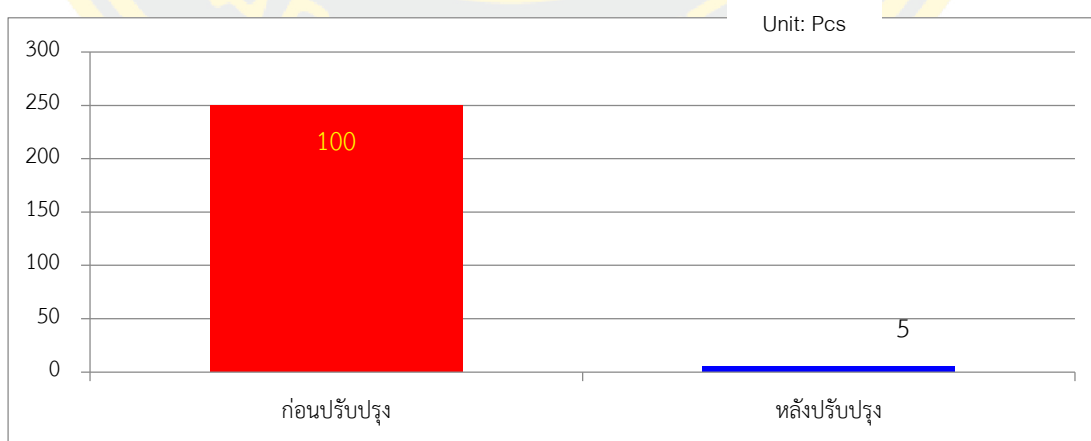
ภาพที่ 43 รูปเปรียบเทียบก่อนและหลังปรับปรุง

| No. | Cause | Jan | Feb | Mar | Apr | May | June | รวม | หลัง | % NG ลดลง |
|---|---|---|---|---|---|---|---|---|---|---|
| 1 | Liner ถูกกดทับ | 22 | 16 | 13 | 10 | 19 | 20 | 100 | 5 | 95 % |

ผลเปรียบเทียบก่อนและหลังการปรับปรุง

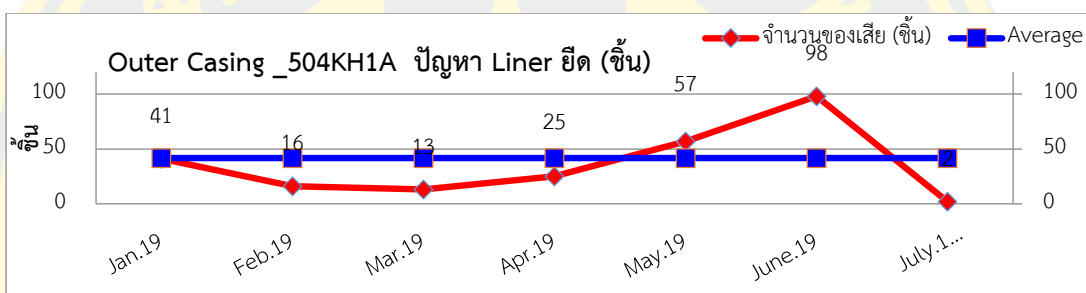
ภาพที่ 44 รูปเปรียบเทียบก่อนและหลังปรับปรุง

| No. | Cause | Jan | Feb | Mar | Apr | May | June | รวม NG | หลังปรับปรุง | % NG ลดลง |
|---|---|---|---|---|---|---|---|---|---|---|
| 1 | Liner ยึด | 32 | 21 | 25 | 20 | 22 | 30 | 150 | 2 | 99% |

ผลเปรียบเทียบก่อนและหลังการปรับปรุง
